1995年兵庫県南部地震で被害を受けた場所打ちコンクリート杭の損傷評価

Report on damage of cast-in-place reinforced concrete pile during the 1995 Hyogoken-nanbu Earthquake.

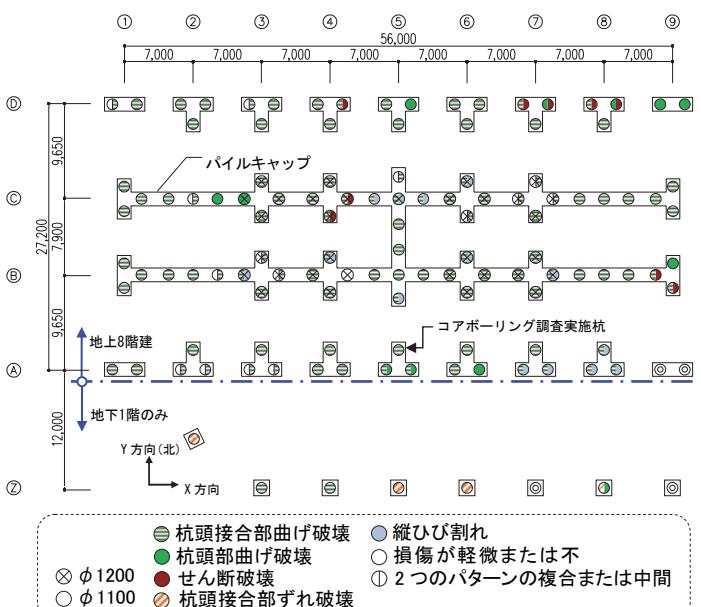
図2 杭伏および杭頭の破壊パターン

図2に示すとおり、全体のうち地下階のみを支持する杭には、杭頭接合部のずれ破壊が多く、地上部を支持する杭では、特に杭頭接合部の曲げ破壊が多く見られた。これは杭頭付近の応力がこれらの杭頭接合部に対して厳しかったことの他に、建設当時の設計方法によるところが大きいと考えられる。つまり、杭頭をパイルキャップに飲み込まないとした設計方法を選択しているため、図5に示すように、杭コンクリート打設後、杭頭部を研つてレベルの調整を行ったうえで捨てコンクリートを打設したと推定される。また、曲げ破壊した杭のフープ筋内のコンクリートは被りコンクリートに比べ損傷が少なく、継続的に建物荷重を支持できた要因の一つと考えられる。このほか、9本と本数は少ないものの、一部の杭にせん断破壊が見られた。その理由として、軸力とシアスパン比の変動の影響が考えられるが、現段階では明確な要因は不明である。

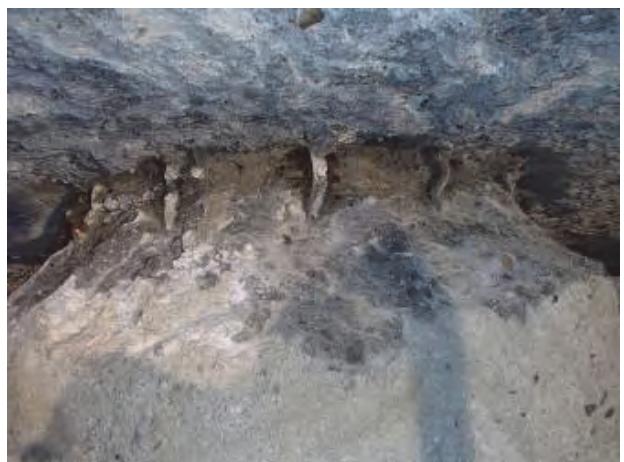
a) 杭頭接合部または杭頭部の曲げ破壊：杭頭接合部付近のみが曲げ破壊したパターンと、杭頭接合部から杭径の範囲のコンクリートが曲げ破壊しているパターンが見られた。両パターンとも杭主筋が座屈または塑性変形していた。また、杭のフープ筋で囲まれたコアコンクリートが比較的健全な場合と斜めひび割れが生じている場合が見られた。

写真1 杭頭接合部の曲げ破壊(B-5)

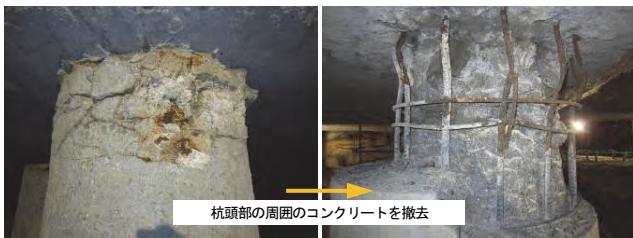
写真 2 杭頭部の曲げ破壊(A-6)

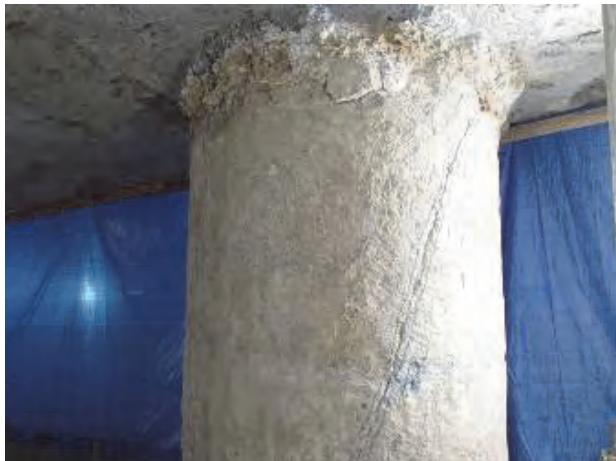
b) せん断破壊：露出部分全長にわたりせん断ひび割れが生じていた場合と杭頭部の限られた範囲でせん断破壊を生じていた場合が見られた。また、曲げ降伏後のせん断破壊と推定される複合パターンも見られた。

写真 3 せん断破壊(C-4)

顕著なせん断ひび割れが見られた C-4 の杭について、 Q_0 - Y_0 関係、 Q_{su} 、 Q_s との対応を図 13 に示す。同図によれば、地盤変位のない Case3 では Y_0 が 3cm 付近で、Case4 では、 Y_0 が 17cm 付近で Q_0 が Q_s と近い値となっている。実際に顕著なせん断ひび割れが発生したことから、地震時にこの程度のせん断力が作用した可能性があり、図 12 を見るといずれの Case も、このときの $\sum Q_0/W$ は 0.4~0.5 程度となっていることがわかる。

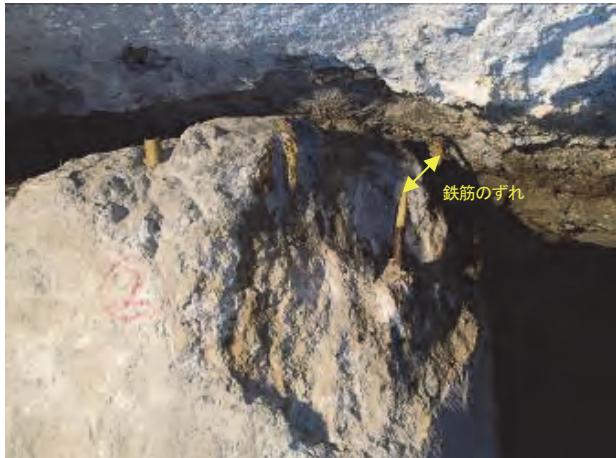
c) 杭頭接合部のずれ破壊：杭とパイルキャップの接合面で水平にずれ変位が生じている破壊パターンで、杭主筋が水平変位に伴い局部変形していた。ずれ変位が大きい場合は主筋の破断も生じていたが、この破壊パターンのコンクリートの損傷は局所的であり、概ね杭頭から20～40cm程度の範囲であった。

写真 4 杭頭接合部のずれ破壊(Z-6)

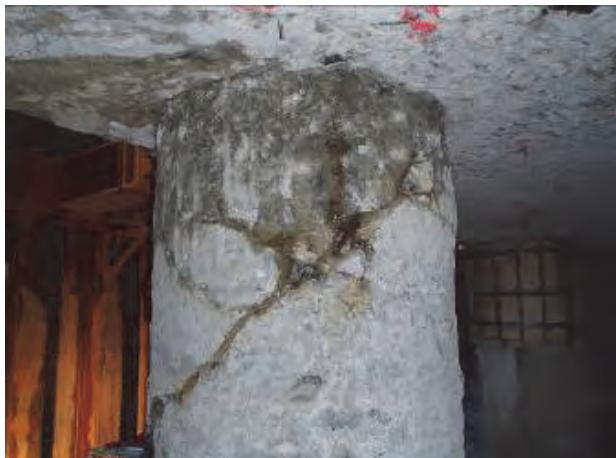
写真 5 杭頭部の曲げ破壊とせん断破壊の複合(D-7)

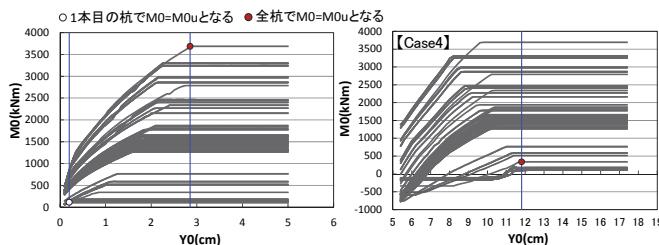
図 11 全杭の MO-YO 関係 (Case3, Case4)

図 11 に Case3 と Case4 の各杭の M_0 - Y_0 関係を、図 12 に Case1~4 の (Q_0/W) - Y_0 関係を示す。図 11(左)および図 12(左)を見ると、地盤変位のない Case1~3 では、全杭の杭頭接合部の曲げモーメント M_0 が曲げ耐力 M_{u0} に達するときの Y_0 は 2~3cm 程度で、図 12 によればこのときの $\sum Q_0/W$ は 0.4~0.5 程度となっている。また、全体の Y_0 - $(\sum Q_0/W)$ 関係は、変動軸力が大きいケースほど $\sum Q_0/W$ がやや小さくなっている。一方図 11(右)および図 12(右)を見ると、地盤変位のある Case4 では、杭頭接合部にほとんどせん断力がかからない状態でも、全杭で M_0 が M_{u0} に達していることが分かる。

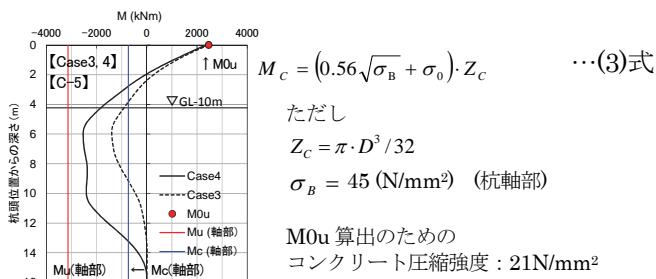
図 14 C-5 杭の曲げモーメント分布 (Case3, 4 : N=6373kN)

本検討において地震時の状況に近いと推定される、 $\Sigma Q_0/W$ が 0.4 のときの曲げモーメント分布 (Case3, 4) のうち、圧縮軸力の大きい C-5 の杭について図 13 に示す。Case3, 4 とも杭頭接合部の曲げモーメントは M_{0u} に達しており、地盤変位のある Case4 では地中部の曲げモーメントも大きくなっている。既往の被害調査でも GL-10m 以深でひび割れが観察されており、 M_c と比較してこの部分で曲げモーメントが大きいことと対応していると考えられる。
