## 1995年兵庫県南部地震で被災した杭基礎建物の損傷要因に関する検証

### A study of cause of damage to pile foundation buildings in the 1995 Hyogo-ken Nanbu Earthquake

本報告で対象とする杭基礎建物は、1973年に竣工した地上8階、地下1階の耐震壁付SRC造の事務所建物である。対象建物は1973年に竣工した庁舎で、地上9F、地下1F、塔屋1Fの鉄骨鉄筋コンクリート造である。建物の平面形状は南北方向が28m、東西方向が57mの長方形であり、階高は、3.55m～4.50mである。

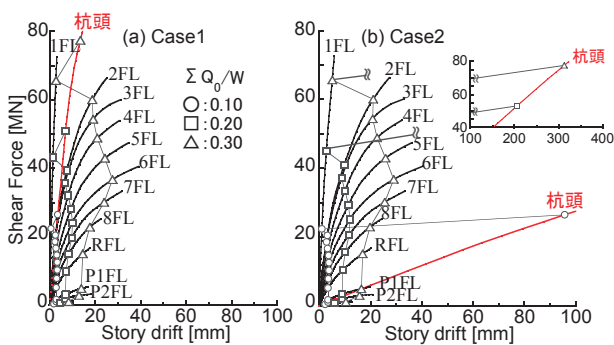
図11 荷重変形関係

図11にCase1とCase2の増分解析による各層の層せん断力と層間変位を示す。杭頭位置の変位は、杭頭くい先端に対する杭頭の相対変位を示している。また、図中の○、□、△は前述の $\Sigma Q_0/\Sigma W$  が0.10、0.20、0.30に達した時点における各層の変形分布である。外力として地盤変形も考慮した場合には、杭先端に対する杭頭の相対変位が大きくなり、 $\Sigma Q_0/\Sigma W$  が0.10の時点で95mmに達した。

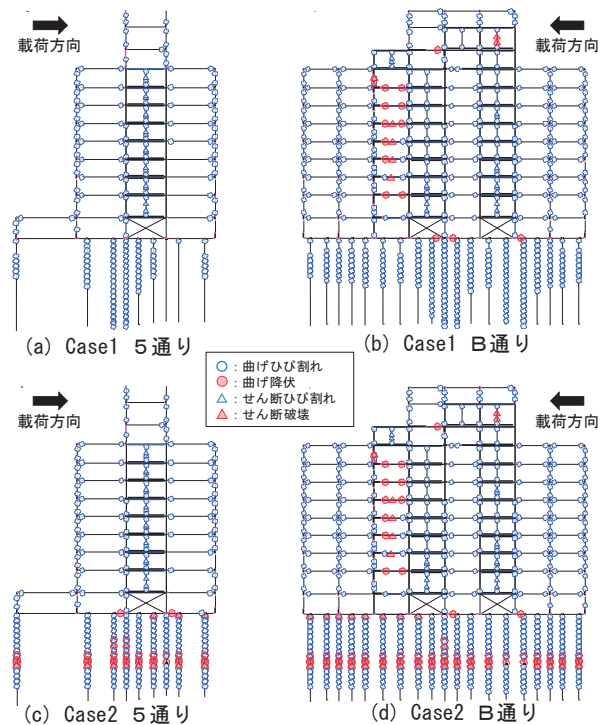
図12 ヒンジ発生状況 ( $\Sigma Q_0/\Sigma W=0.20$ )

図12にCase1、Case2における5通りとB通りの損傷評価( $\Sigma Q_0/\Sigma W=0.20$ 時)を示す。地盤変形を考慮しないCase1の場合には、杭には曲げひび割れが生じる程度であるが、上部構造には耐震壁のせん断破壊や梁の曲げ降伏が発生している。地盤変形と地震力を考慮したCase2では、Case1と概ね同様の上部構造の損傷に加えて、複数の杭頭および杭中間部にも曲げ降伏が生じている。このことから、掘削調査にて多数の杭で観察された杭頭曲げ破壊には、地盤変形による外力が大きく寄与したと考えられる。

また、地盤変形を考慮したCase2では基礎梁の曲げ降伏発生タイミングが遅れる箇所がある一方で、基礎梁より上部の柱、梁、耐震壁の損傷発生状況は地盤変形を考慮しないCase1と変わらなかった。

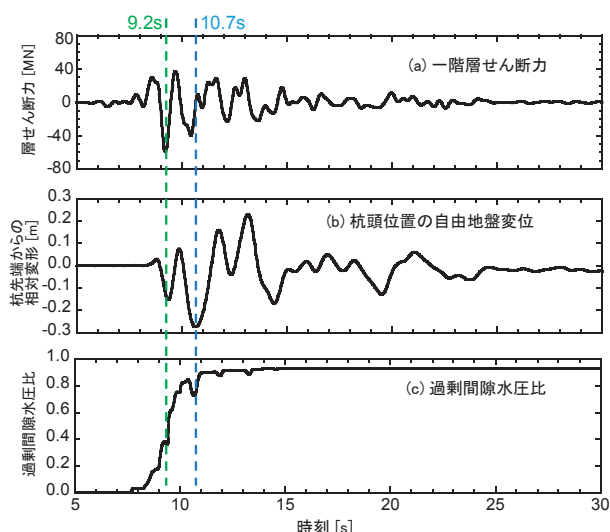
図13 層せん断力と地盤変形の応答波形

地震直後に行われた調査では上部構造に耐震性能上、大きな問題はないことが確認されており、本報告で行った解析は、上部構造の実被害に比べて損傷を過大評価していると考えられる。そこで図13に上部構造の弾性応答解析による一階層せん断力と、有効応力解析による自由地盤変位と過剰間隙水圧比を示す。これによると、一階層せん断力の最大応答は9.2秒で生じている。同時刻における液状

化層の過剰間隙水圧比は0.4程度である。地盤変位の最大応答は過剰間隙水圧比が0.8程度に上昇した10.7秒で生じており、この前後のサイクルにおける層せん断力のピークは前述の9.2秒時点に比べて0.65倍程度以下になっている。このことから、上部構造の最大層せん断力と地盤の最大変形は同時には作用していなかった可能性が考えられる。地盤変形による地上一階以上への影響はほぼ見られなかったことから、Case2では上部構造に作用した地震力を過大に評価していると推察され、これが上部構造の損傷を過大評価した一因となった可能性が考えられる。

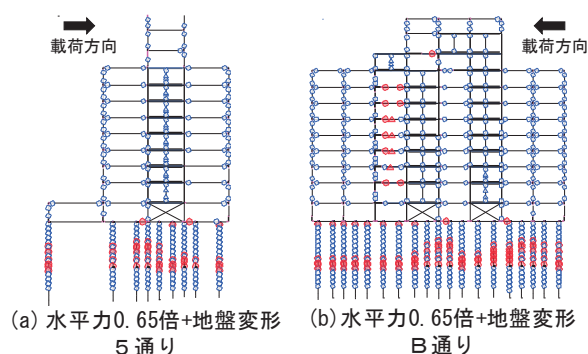
図14 層せん断力低減時のヒンジ発生状況

そこで、図14にせん断力を0.65倍に低減した解析の損傷評価を示す。この場合でも、ヒンジ発生タイミングが遅れるものの上部構造にはヒンジが生じる結果となっており、上部構造の損傷を過大評価してしまっていることを確認した。
