はぜ式折板の耐風強度に関する実験 台風被害の原因追究

長尺鋼製折板屋根の2004年の一台風被害事例に基づいて、その原因を追究するために、はぜ式折板部材の各種試験を実施した。実験は、曲げ試験、吊子部引き抜き試験、吊子部ズレ強度試験よりなり、ここでは前ふたつの結果を報告する。今回の被災事例では、現地の風速は小地形の風速増加を見込まない前提の下では、約2Km北の気象観測データ(AMeDAS)から比較的良い精度で推定できたと考えられる。しかしながら、小地形の風速増加を見込まない前提の下では、実験結果に基づく限り今回の被災が必然的に発生するとは結論できず、強度のパラッキに対する適切な安全率の確保が重要と考えられた。実験的に得られた結果は次の通り。

An Experimental Study on a Seam Type Thin Folded Steel Plate Roofing System Pursuing the Cause of a Typhoon Damage

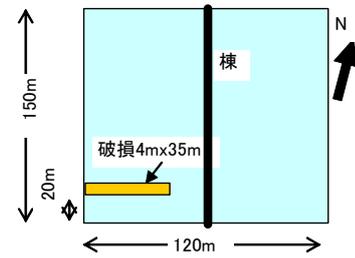
図 1 建物平面と折板被害箇所

対象屋根は高さ 11.5m、図1に示す屋根勾配 3%の平屋切り妻屋根(約 120mx 約 150m)の工場である。折板は厚さ 0.8mm の鋼製はぜ式折板(図 2-1, 2-2 参照)であり母屋間隔 5.25m、片側 11 スパン計 57.75m である。南東から南よりの風の場合に図1に示す位置の折板(約 4mx40m)が剥離したと考えられる。飛散したのは屋根面積の一部分ではあるが工場内に雨が吹き込み生産ラインが停止した。

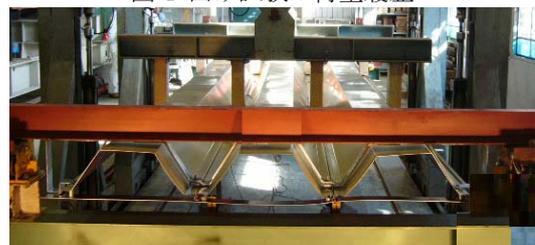
写真 1 曲げ試験体 M8-1 試験体幅 1.5m(3 山)

ため負曲げに関しては JIS6514 型のように一定曲げモーメントを発生させる試験方法がそれなりの意味を持つ。一方、負圧作用時の正曲げモーメントは付録に示すように支点位置に尖点的に発生する。JIS6514 型のように一定曲げモーメントを発生させる試験方法は曲げ作用のみを抽出するものであり曲げモーメント作用の実状近似という意味では問題がないわけではないと考えた。図 3 に試験法の概念図を、図 4 に荷重履歴を示す。表 1 には試験体種類を示した。また、写真 1 には試験体写真を示す。

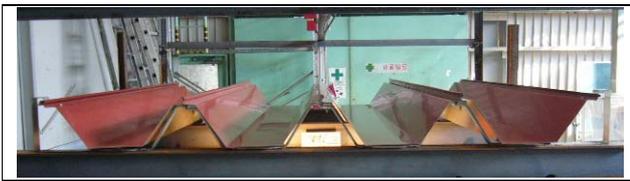
写真 2 試験体写真 P-N3-00 吊子数 3

はげ式折板が負圧により破損(剥離/飛散)する場合、吊子部のはげと吊子のかみ合いが外れることになるので、その耐力を調査する。その際、単に引き抜きだけではなく、実際の支点状況に近い条件を実現すべく、図 5 に示すように吊子部に正曲げモーメントも加わった状態で実施する。図 5 のスパンは軒から 2 番目の母屋位置での曲げモーメント/せん断力比がほぼ一致するように定めた。結果的に 2 スパン梁の中央支点での値にほぼ一致した。この実験により吊子部の引き抜き耐力が正曲げモーメントと同時に検討できると考える。写真 2 に試験体の木口面を示す。また、この吊子部の引き抜き耐力に関して、新はげ、再締めはげの耐力に与える影響、写真 3 に示す補強方法の効果をより簡易な 1 山の試験体で実験的に検討する。表 2 に試験体一覧を示す。

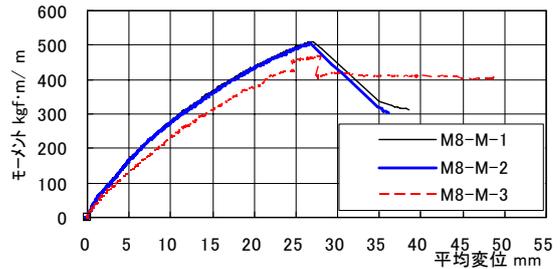
図 6-2 中央変位と曲げモーメント関係 M8 横軸平均変位

- 1) 図 6-1 に示される様に計測変位は若干の差があるものの最大荷重に達するまではほぼ等しい。
- 2) 図 6-2 の様に試験体によるバラツキはほとんどない。

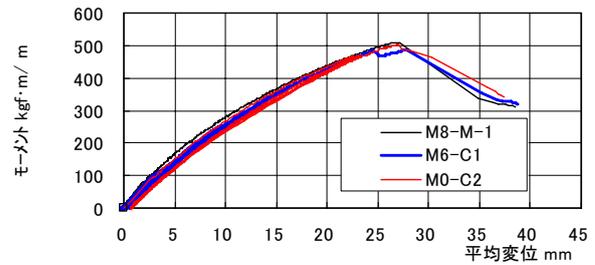
図 6-3 中央変位と曲げモーメント関係 M8 M6 M0 試験結果の比較

3) 図 6-3 に見る様にスパン内の変形防止帯の有無はほとんど影響しない。また、繰り返し荷重の影響はほとんどない。

③曲げ耐力に関して,繰り返し荷重,JIS 型試験におけるスパン内の変形防止帯の影響はほとんどない。

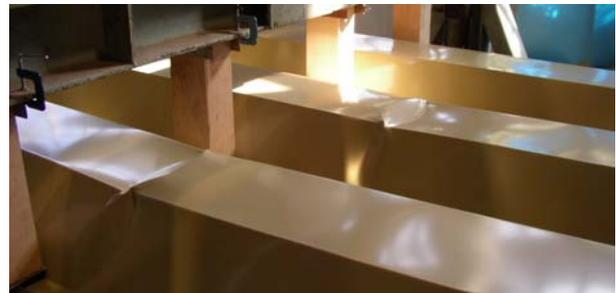
写真 4 折板の局部座屈状況 M8-M-1

負荷重時の破壊モードとしてはいずれも荷重点付近の局部座屈(写真 4)であった。M0 については端部はげの開きが大きくより変位が大きくなった。図 6-1~3 に曲げモ

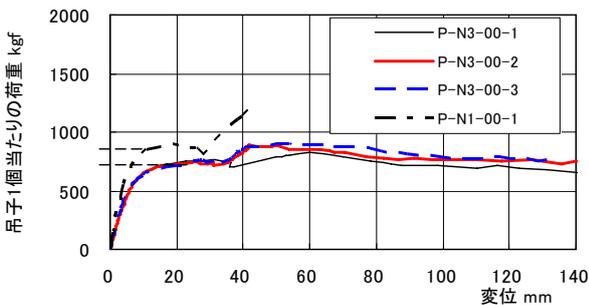
図 7-1 荷重変位関係その1 -- はみなした限界荷重の意

図 7-1~2 に荷重変形関係例を示し、表 5 には引き抜き試験結果一覧を示す。写真 5~7 には最終状態例を示した。それらの結果の平均値をそれぞれの代表値として示す。同表には新はげ・補強なしの引き抜き強度を基準(1)としてそれに対する比率も示している。山の数が異なるにもかかわらず、P-N3-00 と P-N1-00 の結果は図 7-1 に見るように類似的である。それゆえ表 6 では P-N3-00 と P-N1-00 の比率を基に、P-N3-00 の強度に対する比率の形で補正して求めている。つまり、補強効果を新はげ、補強なしの引き抜き強度に対する比率としている。P-N3-00 から求まる正曲げ強度 828kgf・m/m が表 4-1 の JIS6514 型正荷重の結果の 825kgf・m/m と非常に近い値になっていることが注目される。

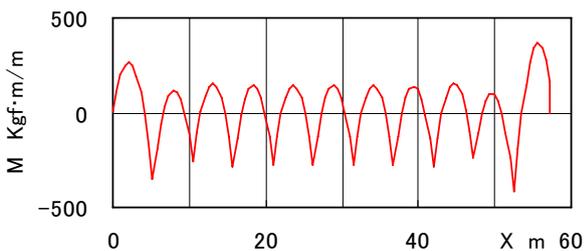
図 A1 想定される曲げモーメント分布 $V_H=28\text{m/s}$ X=0: 棟位置

ガスト込みの外圧係数($C=C_{pe} \cdot G_{pe}$)として建築物の荷重指針 1991³⁾のパターンを想定する。局部風圧係数として $4.34=1.4 \cdot 3.1$ (局部の範囲は軒先から 2.3m内, $k_c=1$),一般部風圧係数 $2.5=1.0 \cdot 2.5$ を得る。いずれも負圧である。これより 風荷重として,局部 213 Kgf/m^2 ,一般部 123 Kgf/m^2 を得る。この荷重分布によるスパン 5.25mの 11 連連続梁の曲げモーメント,支点反力を求めると図A1,図A2となる。
