## 高耐力マイクロパイルを用いた亀戸給水所配水池基礎の耐震補強

### Seismic Retrofit of the Kameido Water Service Station in Tokyo using HMP (High-Capacity-Micropile)

キーワード: 高耐力マイクロパイル, 配水池,  
耐震補強, 斜杭, 施工事例

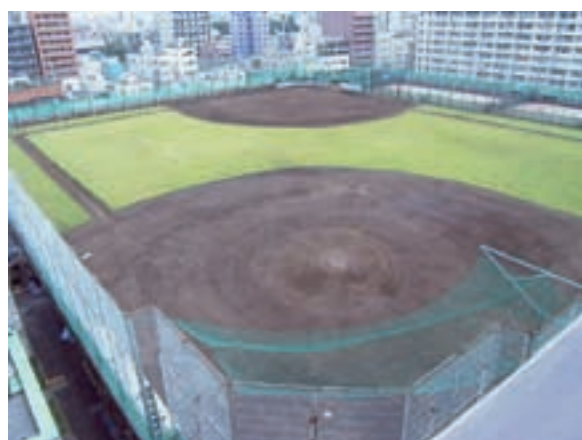
写真 1 亀戸給水所配水池の全景(上部から撮影)

東京都水道局亀戸給水所配水池(以下、配水池と略)は、1970 年に完成された半地下形式の RC 構造物で、当施設は震災時の応急給水拠点かつ広域避難所である(写真 1, 写真 2 参照)。兵庫県南部地震を期に改定された「水道施設耐震工法指針・解説(日本水道協会)」に基づき同施設を診断した結果、構造的な耐震補強が必要と判定された。対策として、配水池本体の補強は耐震壁の増設と中壁の壁厚を増す工法が採用された。

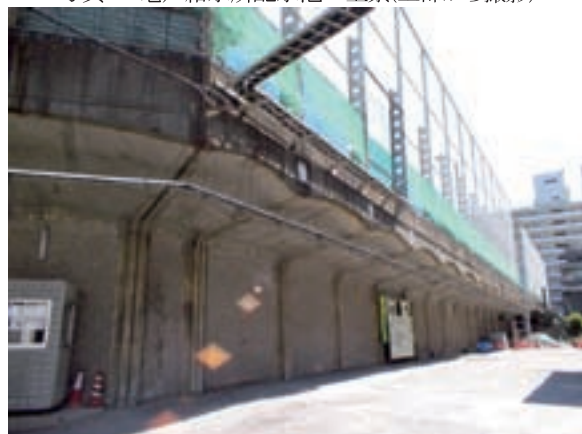
写真 2 亀戸給水所配水池(地上部から撮影)

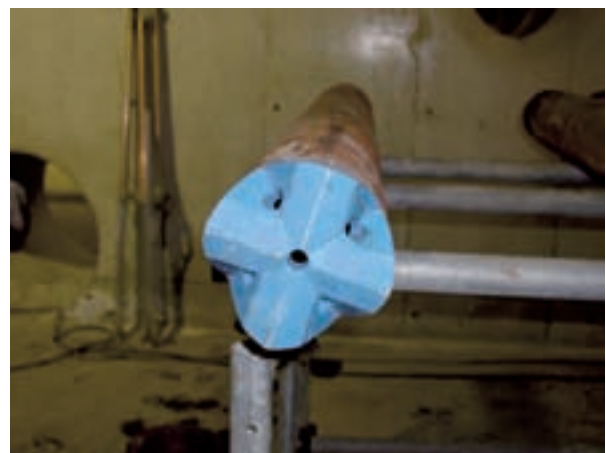
写真3 プラスチックインナービット

一般に、HMPは2重管削孔が行われている。当現場においてはインナー管にプラスチックビットを用い(写真3参照)、インナー管を外管よりも先行させた先行探索削孔を実施した(図3参照)。この削孔方法により、万一削孔中に既設杭とHMPが接触したとしても、プラスチックビットが損傷し既設杭の損傷は無い。また、既設杭との接触およびHMPの施工精度を確認するため、一般施工管理項目<sup>3)</sup>に追加して、下記の3項目を実施した。

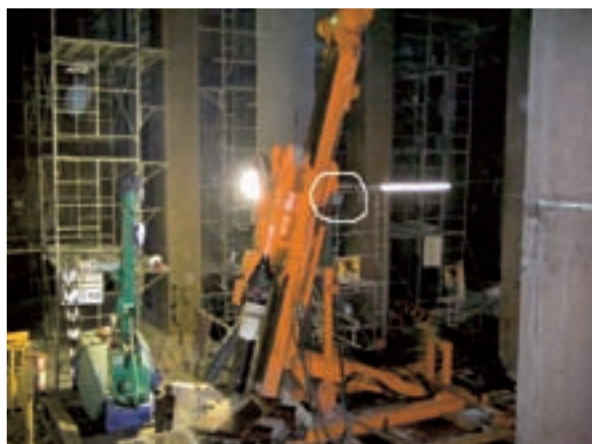
写真 4 角度計の設置状況

削孔機に角度計を設置し、施工中の削孔角度を確認し HMP の施工精度の向上を図る。写真 4 に地盤削孔中における角度計の設置状況を示す。写真中の手書き○内に示した鋼製ボックスが角度計であり、ボックス内には水平・垂直の角度を示すセンサーが内蔵されている。

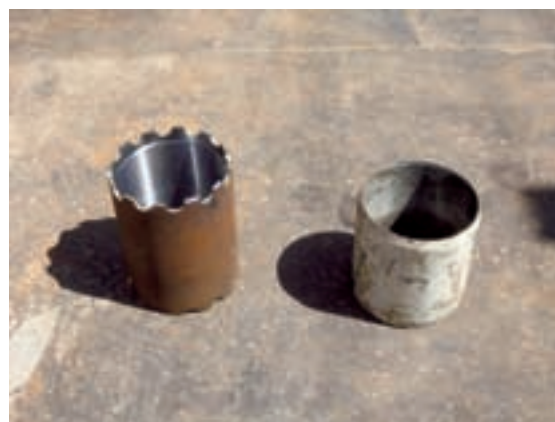
写真 5 鋼管継手  
(左:ジャーミング抑制用継手, 右:標準の継手)

削孔機の動力源については、その上位機種種の動力源を転用するなどの改良を加えて能力向上を図った。鋼管については、鋼管と鋼管外周の削孔泥土の屑(スライム)による削孔機械の故障・停止(ジャーミング現象)の発生を抑制するために、鋼管継手部に削孔泥土の排除を促すための突起を設けた(写真 5 参照)。加えて、削孔機の能力不足や 50m という掘削深さ分だけの水頭差によるグラウト材の脱水、硬化等々、HMP 築造のための阻害要因を回避するため、支持層での HMP 築造においては新たな施工手順を提案し(図 4 参照)、引抜き試験によりその性能を確認した。なお、標準的な施工手順については参考文献<sup>3)</sup>を参照されたい。
