地震により損傷した壁部材の応急復旧後の力学的性状

Experimental study into the mechanical behavior of a reinforced concrete wall repaired after being damaged by earthquakes

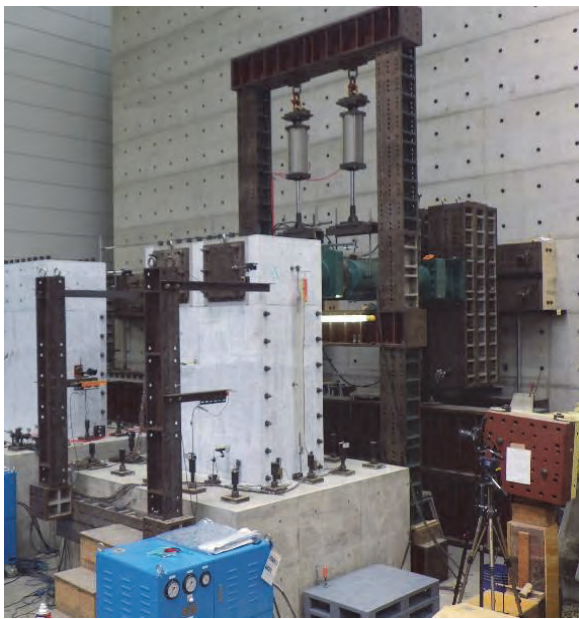
写真1 加力装置

加力状況を写真 1 に示す。水平加力は油圧ジャッキ 2 基をサーボ制御により試験体にねじれを発生させないように同調させ、変位制御による正負交番载荷とした。また、油圧ジャッキには、ジャッキ重量をキャンセルす

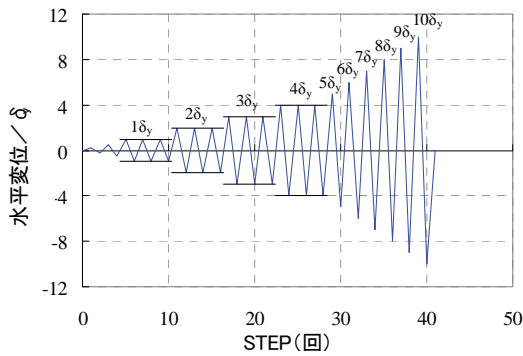
図3 加力サイクル

加力サイクルは、図3に示すように、ひび割れ発生時で1回、主鉄筋のひずみが1,000 μ 時(鋼種SD345の降伏ひずみの半分程度)で1回繰り返し荷重を行った。その後は主鉄筋の降伏ひずみ2,062 μ に達した変位量を δ_y と定め、 $\delta_y \sim 4\delta_y$ まで3回繰り返し荷重を行い、 $5\delta_y$ 以降は各繰り返し回数を1回とした。なお、No.1R試験体もNo.1試験体と同じ降伏変位単位(水平変位10.0mm)を基準とした変位サイクルで荷重を行った。なお、軸力は計画交通量区分がN7の舗装厚と土かぶり5mを想定しても、約0.1N/mm²と非常に低いレベルとなるため荷重を省略している。この想定軸力算出は、日本道路協会の「道路土工 カルバート工指針」および「舗装設計施工指針」を参考にしている。

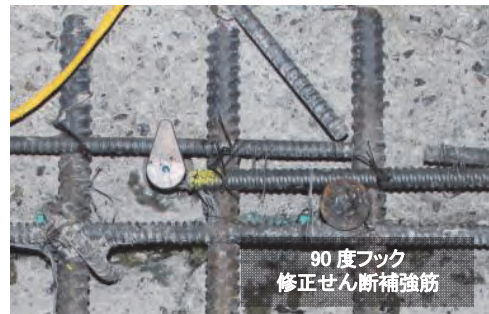
(1) せん断補強筋の修復

壁の主鉄筋の座屈を拘束していたせん断補強筋は No.1 加力終了までに降伏し、90 度フック側は曲げ戻されていた。そのため、戻された 90 度フックを切断し、ねじ節定着用のプレート金物を設置した。一方、地山側はせん断補強筋が 90 度フックの場合、抜け出しで補強効果の低下が予想された。そのため、かぶりコンクリートが剥落した領域の 8 本のせん断補強筋の内空側 180 度フック近傍に $\phi 50\text{mm}$ の削孔を行い、端部に定着金物を設置した SD345、D16 のせん断補強筋を設置し、せん断補強量の回復を図った（写真 3 (1)）。

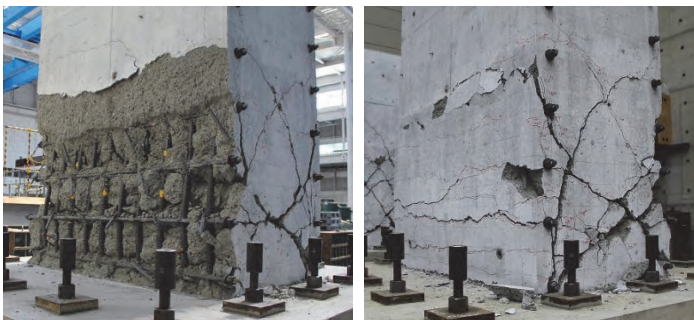
写真 2 最終破壊状況 (No.1 試験体)

写真 2 に No.1 の実験後の破壊状況を示す。No.1 試験体の破壊履歴は基部の曲げひび割れ、変位 10mm で主鉄筋降伏を経て、主鉄筋の座屈、変位 60mm でかぶりコンクリート剥落に続いて耐力低下に至った。最終的には正側で+100mm、負側で-80mm までの加力を実施した。全体挙動は曲げ降伏後の主鉄筋座屈を伴う圧縮破壊である。

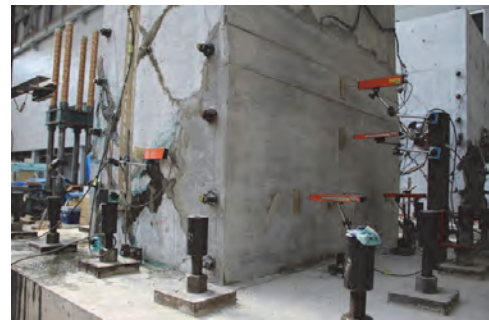
(2) 内空側の断面修復

断面修復は応急復旧で施工可能と考えられる内空側から実施した。No.1 加力で剥落したかぶりコンクリートを撤去し、型枠を設置しコンクリートを打設した（写真 3 (2)）。コンクリートは呼び強度 24N/mm^2 の早強コンクリートとした。試験時の圧縮強度は 39.7N/mm^2 であり、壁本体のコンクリート強度より 4~5 割程度高い強度となっている。

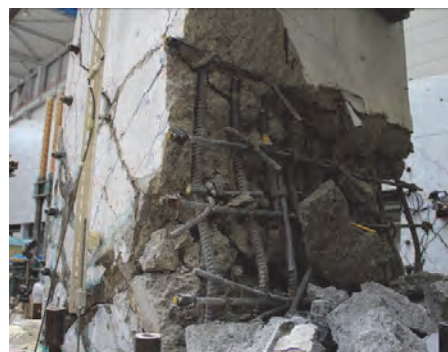
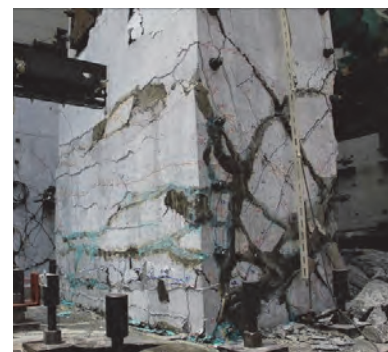
写真4 最終破壊状況(No.1R試験体)

写真4にNo.1R試験体の実験後の状況を示す。No.1R試験体は断面修復コンクリートの曲げひび割れ発生後は、基部1D区間より上部に発生していたひび割れ未注入の斜めひび割れが開口し、試験体中間部で変形量の大部分を占める状態が続く。その後、 $-8\delta_y$ (-80mm)で断面修復コンクリートの剥落断面修復部の剥落とともに耐力低下を示した。かぶり剥落により補修せん断補強筋の定着金具が露出したが、荷重低下が緩やかであることから、内部コンクリートを拘束する効果は保持されていると推察される。写真4(1)の壁側面からも補修によって損傷領域が壁基部から壁中間部へ移動していることがわかる。No.1R試験体の断面修復した壁内空側は修復コンクリートが全面的に剥落したが、壁外側は注入樹脂によりかぶりコンクリート剥落などの損傷は認められなかった。

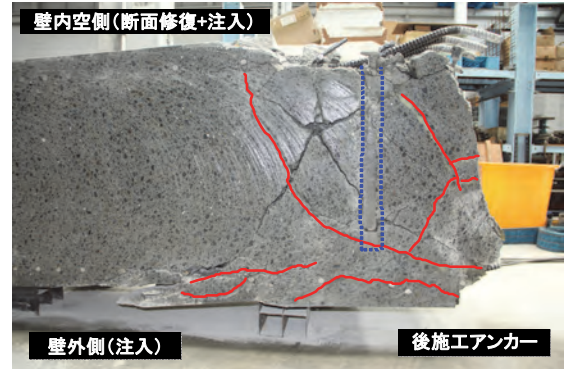
写真 5 壁部の切断面

実験後、試験体をワイヤーソーで切断し、補修領域の損傷状況と補修状況を確認した。写真 5 に実験後の壁部切断面を示す。壁部の写真は壁基部から 20cm 程度上方から壁厚高さまでの区間の切断面である。写真にはエポキシ樹脂注入が目視確認できた箇所を赤実線で、後施工せん断補強筋を設置した箇所を青破線で示している。写真 6 に壁基部およびスタブ部の切断面を示す。写真 5 同様にエポキシ樹脂注入箇所を赤実線で明示した。いずれも補修後の加力ではエポキシ樹脂注入されたひび割れとは別の箇所のひび割れが開口している。また、壁外側(注入補修側)のかぶりコンクリートは躯体との一体性を維持しており、補修時に剥離したかぶりコンクリートを撤去することなく、そのままエポキシ注入材で接着したが、補修後の加力でもかぶりコンクリート剥離等の損傷もなく一体として挙動したものと推察される。
