地震により損傷した壁部材の補強後の力学的性状

平野 勝識 笹谷 輝勝

Experimental study of the mechanical behavior of a box culvert wall reinforced after earthquake damage

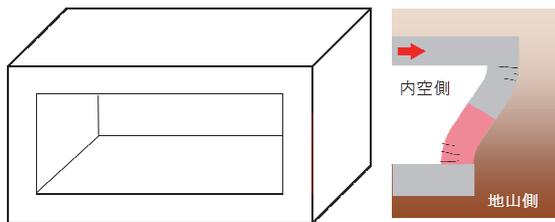
図 1 対象部位と地震時の変形イメージ

本実験は、図 1 に示すようなボックスカルバート壁部材を対象とした試験体を計画した。対象構造物は内法スパン 8～9m、内法高さ 7～8m、壁厚 0.9m の実際のボックスカルバートの側壁の一部を切り出した形の片持ち形式の試験体とした。試験体形状および配筋詳細を図 2 に示す。また、使用材料等の試験体諸元、鉄筋の引張試験結果を表 1、表 2 に示す。試験体寸法は、壁部を幅 1,600mm、厚さ 900mm、高さ 2,250mm とした。せん断スパンは 2,000mm、有効高さ 800mm でせん断スパン比(a/d)は 2.5 である。スタブは反力床への固定と主鉄筋の定着を考慮し、幅 2,500mm、奥行き 2500mm、高さ 1,200mm とした。配筋は実構造物と同様に、主鉄筋は D32 を片側 10 本一段とした。配力鉄筋は D19 を 250mm 間隔とした。せん断補強鉄筋は主鉄筋毎に 500mm 間隔で千鳥配置とし、鉄筋鋼種はいずれも SD345 を使用した。試験体は、曲げ破壊先行で初期せん断余裕度は 1.40 である。本論文における試験体名称は、損傷なしの初期実験を No.1、補修後実験を No.1R のように R 記号の有無で表記した。なお、本研究の初期実験は

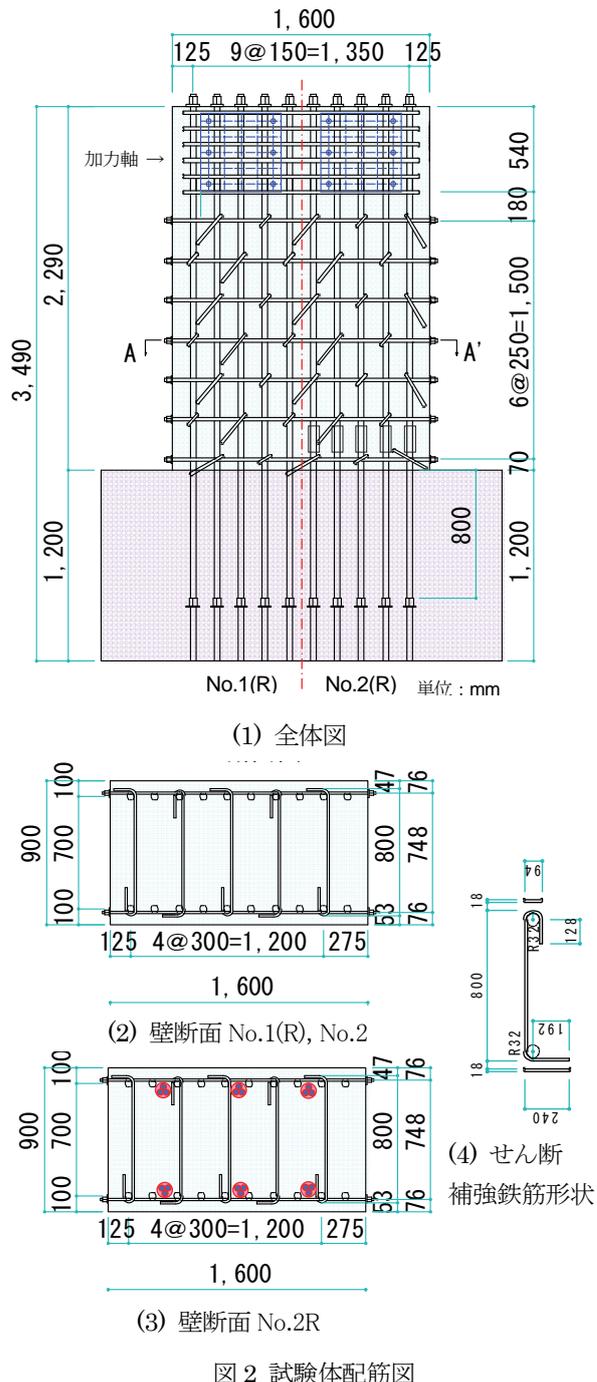
図 2 試験体配筋図

壁部材の主鉄筋および配力鉄筋の端部は、構造物延長方向の連続性を考慮して、端部にねじ節鉄筋用ナットを用いて固定した。ナットは手締め後、樹脂グラウト材を注入して固定した程度で、プレストレスは与えていない。せん断補強鉄筋は、形状を実構造物に合わせて、片側を半円形フック、もう一方を直角フックとした。スタブ部の主鉄筋は、基本定着長を満足するようスタブ高さを設定した。主鉄筋端部のスタブ内への定着は、大変形領域まで加力することを考慮

し、折り曲げ定着の代替として、主鉄筋にはスタブ上面より 25d (d は鉄筋径) の位置に定着具を配置した。

一方、補強工法は補修の三工種に加えて、壁上面から既往主鉄筋の内側にコア削孔し、補強筋をエポキシ樹脂定着する方法とした。補強筋は写真 3(1)に示すように、1 孔に対して D25 を 3 本束ねて設置した。コア削孔は図 2(3)に示したように既存のせん断補強筋位置を考慮し、壁片側 3 箇所計 6 箇所とした。補強後の主鉄筋量は既存主鉄筋量に対して 158%である。後述する No.2 の初期加力の残留耐力が 100kN と最大時の 75%程度あり、初期状態に回復させるのに必要な補強鋼材量として設定した。束ねた補強筋内部への充填性と未充填ひび割れへの充填性を考慮して、ひび割れ注入のエポキシ樹脂を使用した。充填は壁天端の削孔と補強筋の隙間に漏斗で流し込んだ。補強は No.2 に実施し No.2R とした。

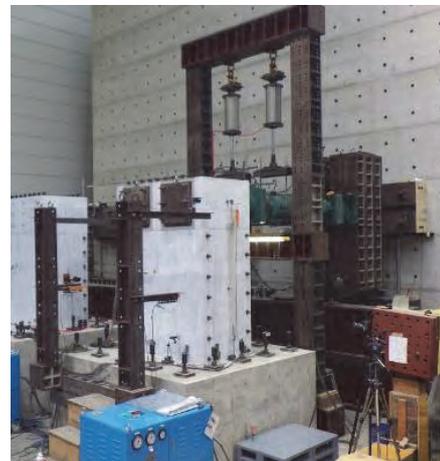
写真 1 加力装置

加力状況を写真 1 に示す。水平加力は油圧ジャッキ 2 基をサーボ制御により試験体にねじれを発生させないように同調させ、変位制御による正負交番载荷とした。また、油圧ジャッキには、ジャッキ重量をキャンセルするため、空圧の定荷重装置を設置した。加力サイクルは、ひび割れ発生時で 1 回、主鉄筋のひずみが 1,000 μ 時 (鋼種 SD345 の降伏ひずみの半分程度) で 1 回繰り返し载荷を行った。その後は主鉄筋の降伏ひずみ 1935 μ に達した変位量を δ_y と定め、1 $\delta_y \sim 4 \delta_y$ まで各 3 回繰り返し载荷を行い、5 δ_y 以降は繰り返し回数を各 1 回とした。なお、すべての試験体で同じ降伏変位単位 (水平変位 10.0mm) を基準とした変位サイクルで载荷を行った。

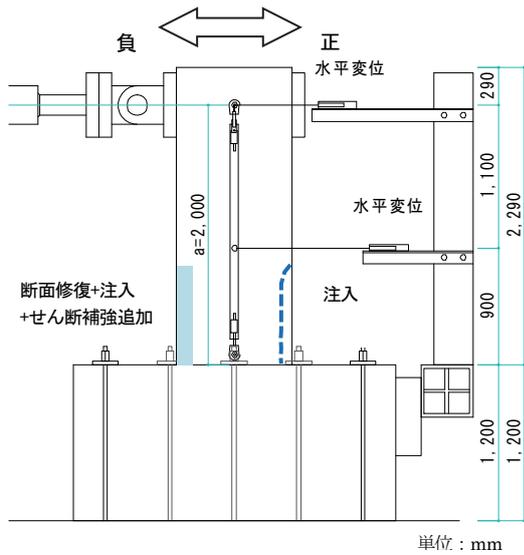
図 3 加力・測定位置

計測項目は、荷重、壁部水平変位とした。また降伏判定のため主鉄筋および補強鉄筋のひずみを計測した。荷重の測定には、ロードセル (ひずみ変換型) を用いた。荷重および変位測定位置を図 3 に示す。水平変位の測定位置は、荷重載荷点位置 (スタブ上面より 2,000mm の高さ) および壁厚と同じ高さ (1D) の 900mm とした。

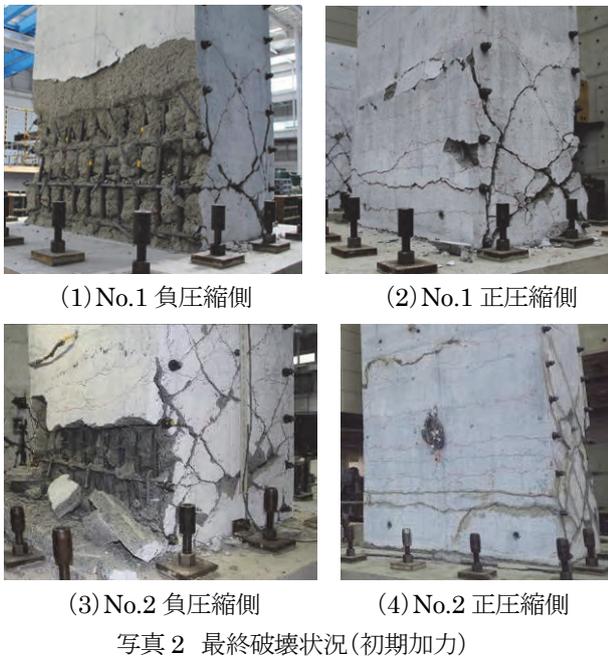
写真 2 に No.2 の実験後の破壊状況を示す。No.1、No.2 試験体の破壊履歴はいずれも、基部の曲げひび割れ、変位 10mm で主鉄筋降伏を経て、主鉄筋の座屈、変位 60mm で負加力時に圧縮側となる壁基部のかぶりコンクリート剥落に続いて耐力低下に至る曲げ破壊であった。最終的には正側で+100mm、負側で-80~100mm までの加力を実施した。なお、正加力時に圧縮側となる壁基部のかぶりコンクリートは No.1、No.2 とも剥落しなかった。

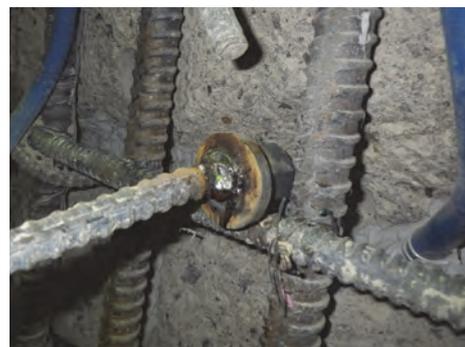
(2) せん断補強鉄筋の補修

壁の主鉄筋の座屈を拘束していたせん断補強筋は初期加力終了までに降伏し、かぶりコンクリートが剥落した側の 90 度フックは開いていた。そのため、90 度フックを加熱伸展し、ねじ締着用定の着具を設置した(写真 3(2))。一方、かぶりコンクリートが剥落していない側は、90 度フックが開き拘束力の低下が予想された。そのため、壁基部 900mm の高さまでの領域の 180 度フック近傍に壁片側からφ50mm の削孔を行い、端部に定着具を設置した SD345、D16 のせん断補強筋を8本設置し無収縮モルタル充填を行い、損傷補強筋の代替とした。

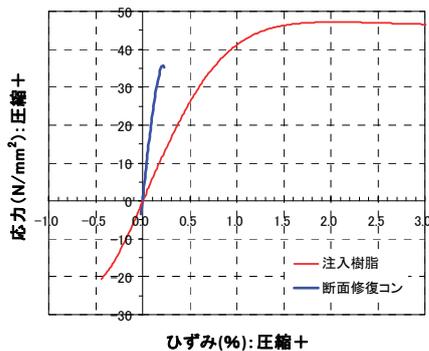
図 4 断面修復コンクリートと注入材の強度特性

ひび割れが顕在化しておらず、ひび割れ幅 0.2mm 以下の軽微なひび割れである。ひび割れ注入は壁基部の数 mm オーダーのひび割れ幅の大きな箇所にも削孔し、エポキシ樹脂を注入した。注入数量は 80リットル程度となった。使用した注入材の力学性状を図 4 に示す。図には比較のため断面修復コンクリートの特性も示した。注入材の圧縮強度は 47.2N/mm²、引張強度は 20.6N/mm²であり圧縮強度に対する引張強度の比は 44%であった。

断面修復はかぶりコンクリートが剥落した側のみ実施した。初期加力で剥落したかぶりコンクリートを撤去し、型枠を設置しコンクリートを打設した。コンクリートは呼び強度 24N/mm² の早強コンクリートとした。試験時の圧縮強度は 39.7N/mm² であり、壁本体のコンクリート強度より 4～5 割程度高い強度となっている。

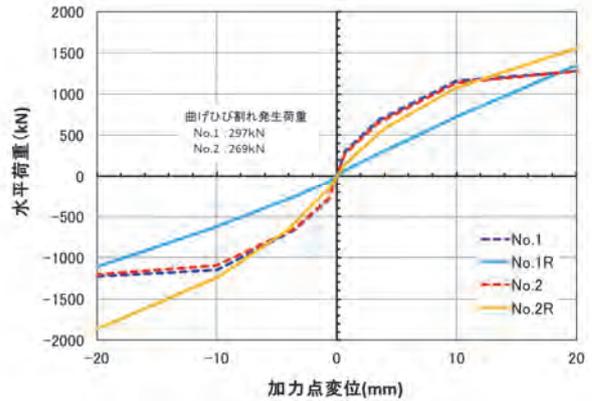
図 7 荷重変位の初期包絡線

主鉄筋降伏前後の変位領域となる。初期試験体と比較して補修試験体の No.1R の剛性は回復していないが、補強鋼材を設置した No.2R では、ほぼ元の剛性に回復できており、No.2R の充填材や補強鉄筋が剛性回復に寄与したものと考えられる。

図 7 に荷重変位包絡線の加力点変位 $\pm 20\text{mm}$ の範囲を示す。これは初期試験体における曲げひび割れ発生から

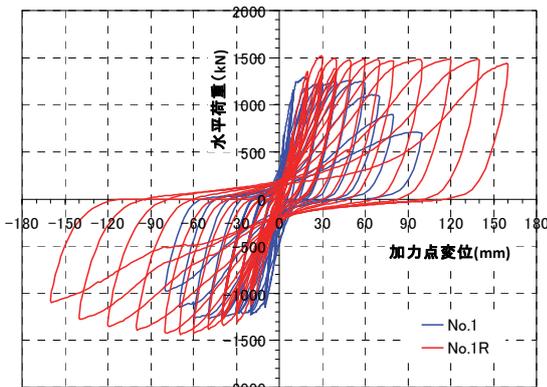
図 5 No.1、No.1R 荷重変位履歴曲線

実験結果一覧を表 3 に示す。また、図 5 に No.1、No.1R の、図 6 に No.2、No.2R の荷重変位履歴曲線を示す。表 3 には No.1 の主鉄筋降伏変位である水平変位 10mm 時の荷重を示しているが、No.1R の荷重は、損傷による剛性低下から No.1 の 54～62%となった。これは、ひび割れ注入補修が壁下部の 1D 区間に限定されたためと思われる。一方、No.1R の最大荷重は No.1 の 1.14～1.18 倍となった。これは、補修による壁基部断面の若干の増加のみならず壁基部 1D 区間の注入により剛域が変化し、ひび割れ注入が十分でない壁上方へ塑性ヒンジが移動し、実質シアスパンが減少したためと考えられる。これらは加力点と高さ 900mm の水平変位で確認している。No.2R は No.2 と比較して、水平変位 10mm 時荷重は 0.94～1.13 倍、最大耐力は 1.37～1.48 倍となった。健全な試験体に鉄筋追加の補強をしたと仮定した計算値は、補強後/補強前 = 1929kN/1095kN であり 1.76 倍であった。No.2R は元の主鉄筋が座屈した状態である再加力実験であることを考慮すると、一定の補強効果があったと考えられる。

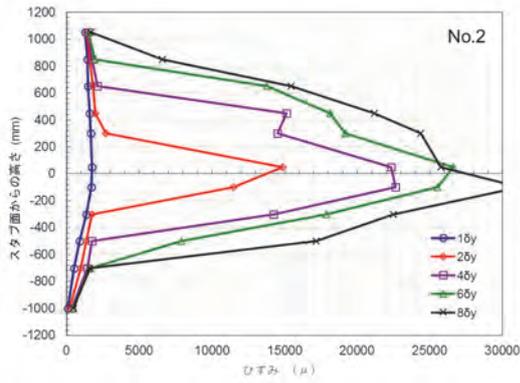
図 8 No.2 主鉄筋ひずみ分布

主鉄筋ひずみの分布の例として、正側載荷時 $+1\delta_y \sim +8\delta_y$ のひずみ分布を示す。図 8 は No.2 の主鉄筋のひずみ分布、図 9 は No.2R の補強鉄筋のひずみ分布である。ひずみ値は鉄筋を挟む 1 箇所 2 枚貼付したひずみゲージの値を平均して示している。

初期載荷試験体である No.2 は $+2\delta_y$ 以降、壁基部近傍のひずみが降伏ひずみを越え増大している。一方、補強試験体の No.2R の補強筋は、 $+1\delta_y$ では No.2 の主鉄筋と同様に最大でも 1000μ 程度のひずみを示すが、 $+2\delta_y \sim +8\delta_y$ で降伏ひずみに達することはなかった。補強筋は $+1\delta_y$ 程度まで既存鉄筋の代替として機能し、 $+2\delta_y$ 以降の変位で座屈した既存主鉄筋が再び引張力を負担し、補強筋と既存主鉄筋が協働するものと考えられる。

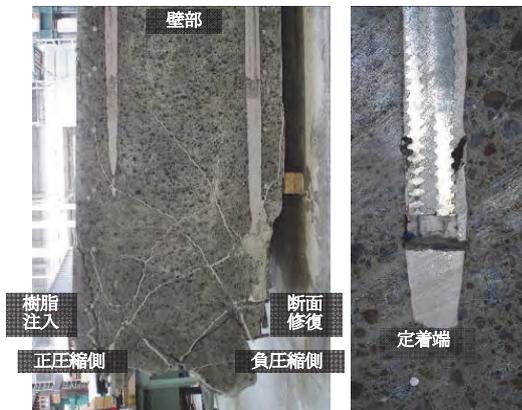
写真 5 壁基部および補強筋定着端の切断面

実験後、試験体をワイヤーソーで切断し、補修領域の損傷状況を確認した。写真 5 に補強試験体 No.2R の壁部の補強鉄筋位置切断面を、写真 6 にスタブの切断面を示す。No.1R でひび割れ注入の対象としなかった基部 1D 区間より上部の区間のひび割れにも、補強筋定着のための注入材が廻りこみ充填されていることが確認できる。また、負加力時に圧縮側となる断面修復した側は、断面修復コンクリートが剥落し、補強鉄筋は基部で座屈した。一方、正加力時に圧縮側となるかぶりコンクリートを樹脂注入で接着した側

は補強鉄筋の座屈が抑制されていたことが確認できる。スタブの切断面では補強筋定着端の抜け出しが確認された。スタブ削孔内面とエポキシ樹脂との界面や、補強鉄筋表面とエポキシ樹脂の界面いずれにも明瞭な剥離やすべり線は目視レベルでは確認できなかったが、写真 6 に示すスタブの補強筋周辺に生じたコーン破壊線からも、補強筋の抜け出しは加力にともなう逐次破壊であり、ある変位段階でスタブから抜け出したものと推察される。一方、壁上部の定着に関しては、補強筋上端に設置した変位計により加力中に補強筋の抜け出しは計測されなかった。
