オンラインGISを活用した建設工事の動植物保全手法の開発 ～津波で被災した運河復旧工事への適用～

Development of an animal and plant protection method using online GIS in construction work Application to restoration work on a canal damaged by tsunami

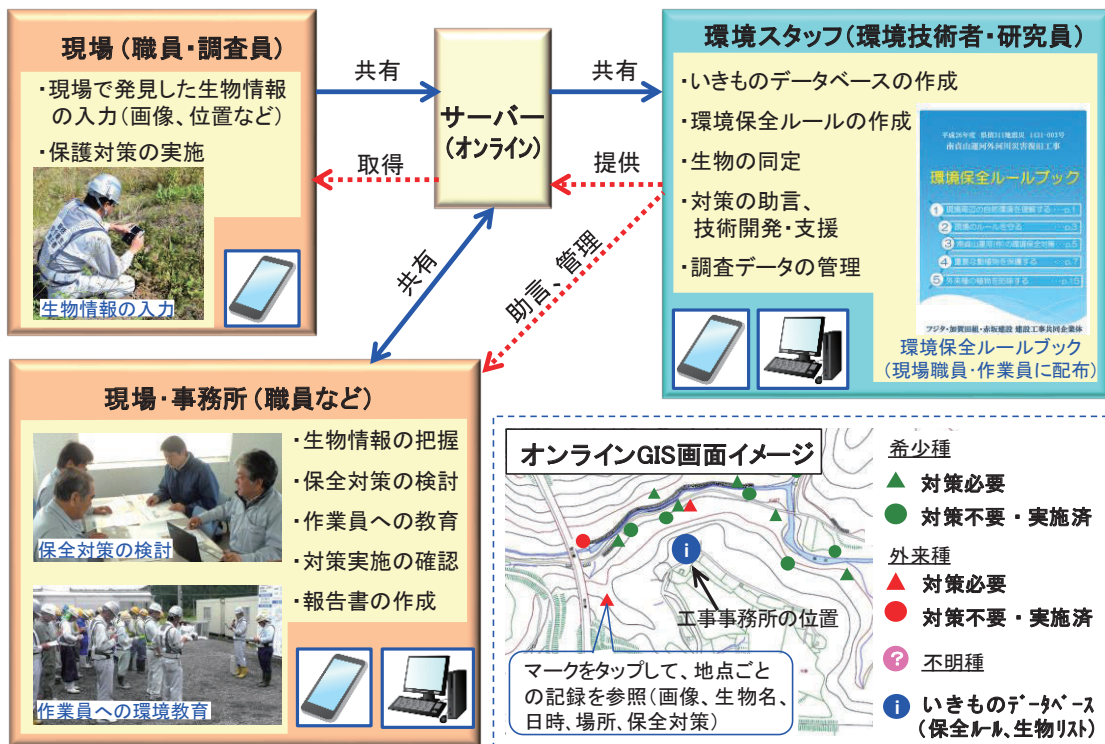
図1 オンラインGISを活用した動植物保全手法「いきもの見聞録」の概要

「いきもの見聞録」の概要を図1に示す。建設現場で発見した希少種や外来種などの動植物の情報(生物名、画像等)を、現地でスマートフォンやiPad等の携帯情報端末のインターネットとGPSを使用してサーバーに送信・保存し、ベースマップ(地形図、衛星画像等)上にわかりやすく表示するオンラインGISである。現場職員はGIS上で、社内の環境スタッフと情報を迅速に共有・相互補完でき、いきものDB(データベース)^{※1}、環境保全ルールブック^{※2}などの必要な基本情報も閲覧できる。これらにより、工事中も動植物を随時監視・記録でき、携帯情報端末のGIS上で動植物の位置を現地で特定できる。動植物の名称は、現場職員がいきものDBで確認するか、環境スタッフに問い合わせることで把握できる。また、GIS上で希少種か外来種かを一目で見分けられ、保全対策の必要性とその内容も確認できる。さらに、植物などを面的にGIS上に記録することもでき、ベースマップをCAD図や航空写真に重ね合わせることで、施工段階・工事場所ごとの適切な保全対策を検討できる。

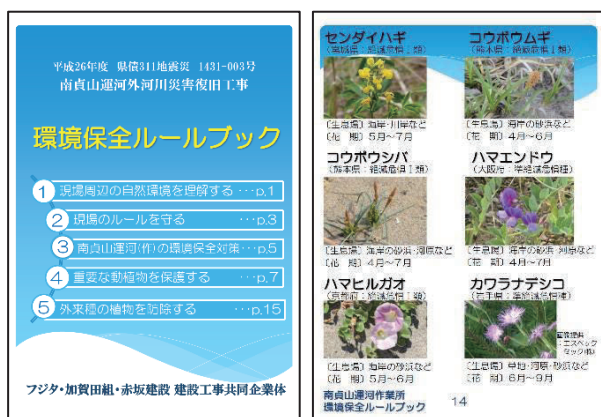
写真1 職員・作業員に配布した環境保全ルールブック

- ① 工事着手前に現場の動植物調査を行い、オンラインGISに日時、位置、生物名、希少種または外来種の分類、対策の必要性や実施状況、周辺の状況、画像を記録する。
- ② 環境スタッフは、希少種や外来種のいきものDBと現場の環境保全ルールブック(写真1)を作成し、現場職員・作業員に環境教育する。いきものDBと環境保全ルールブックは、オンラインGISの工事事務所の位置に記録し、オンラインで随時閲覧できるようにする。

(手帳に入る85mm×115mmの大きさ)

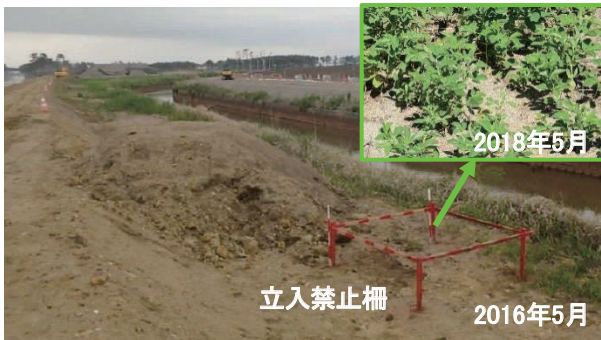
写真2 センダイハギの仮移植の状況

事前調査で本工事区域の既存の堤防の一部にセンダイハギが分布し、工事で消失することが明らかになった。そこで、工事の影響のない複数の場所に仮移植し、工事終了直前にもともと分布していた区域に復元することで絶滅を防止した。仮移植は、もともと生育していた区域の堤防裏側および現場から約700m離れた工事事務所裏の平地で行い、いずれも移植に十分な量にまで成長した。(写真2)

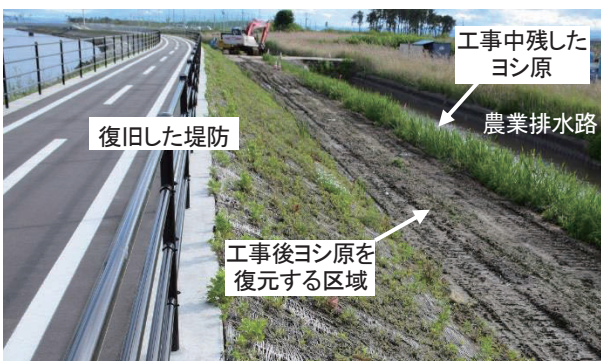
写真3 ヨシ原の保全状況

運河の左岸側には農業排水路があり、その水際から運河堤防裏側の平地にヨシ原が分布している区域があった。このヨシ原は、オオヨシキリ、カルガモ、スズメをはじめ多くの野鳥が利用していたが、バックホウや10tダンプが通行する工所用道路や堤防工事で使用する資材置き場として利用するため、消失が懸念された。そこで、工事期間中、水際に近い箇所のヨシ原の一部を残置し、工事終了後に残りの区域のヨシ原が復元されるように配慮して施工し、野鳥の生息場であるヨシ原を保全した。(写真3)

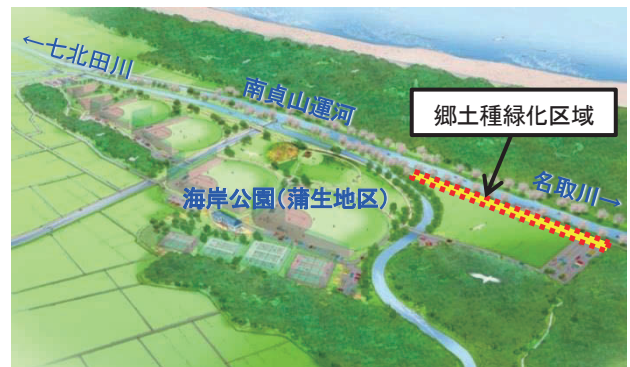
図2 堤防法面の郷土種緑化の位置

場所は、復興のシンボルでもある海岸公園に隣接する全長約300m、植栽面積約550m²の堤防法面(川裏側、勾配1:2、法長1.4~2.65m)で実施した。(図2)

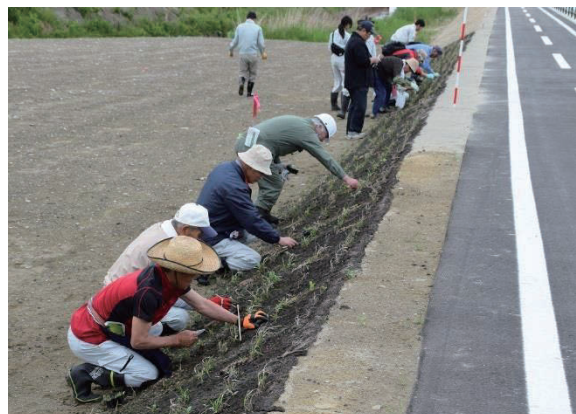
写真5 追加植栽・播種の状況(2017年6月)

緑化の実施場所は、復旧された海岸公園に隣接し、周辺からの種子の飛来によるその後の郷土種の再生は不確実性を伴った。そこで、チガヤ以外の郷土種の追加を試みた。チガヤと同様に現場周辺で事前に採取しておいた代表的な郷土種の種子を使用し、育成したセル苗の植栽(カワラナデシコ)および播種(ハマヒルガオ、ハマエンドウ、コウボウシバ、コウボウムギ、ケカモノハシの5種)を行った。追加植栽・播種の位置は、自然な状態での植物の共存・共生を再現できるようランダムに配置し、植物の生育特性に応じて法肩・法尻付近の平坦な箇所にも実施した。

工事完了後の植生管理は、行政・地域住民・有識者など南貞山運河の様々な関係者が主体となってふるさとの原風景の再生に取り組む地域の協働管理で行うことが望まれた。そのため、今後も愛着を持って維持管理していただけるよう、植物の選定や進め方などに関係者の意見を取り入れ、植栽・播種作業は近接する海岸公園での植樹祭(2017年6月3日)に合わせて植栽イベントを開催し、行政・地域住民・有識者の共同作業で実施した。(写真5)

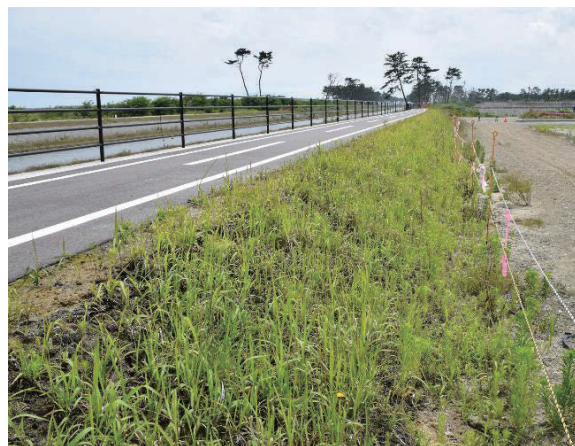
写真6 植生の状況(郷土種緑化区域、2018年6月)

植栽・播種した翌年6月の生育状況を写真6、写真7に示す。植栽したチガヤとカワラナデシコは、大部分が活着した。隣接するワラ芝(ワラに在来種のヨモギ・イタドリ)の種子を付着させた張芝で緑化した区域と比較すると高密度に生育し、チガヤは植栽した翌年には出穂し、カワラナデシコは植栽した年の8月中旬から11月頃まで開花した。播種したその他の5種については発芽を確認できなかった。植栽・播種した以外にも、チチコグサ、スイバ、ノニガナなどの在来種(史前帰化植物を含む)を11種確認した。アレチマツヨイグサ等の外来種も10種確認され、今後のモニタリングが必要であるが、目標とした状態に修復することができた。

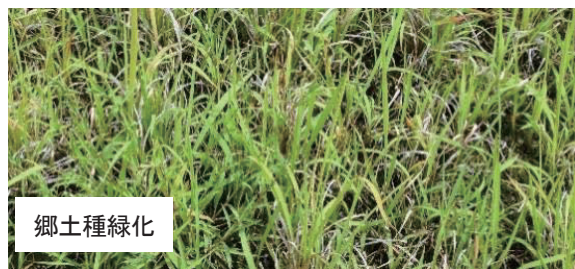
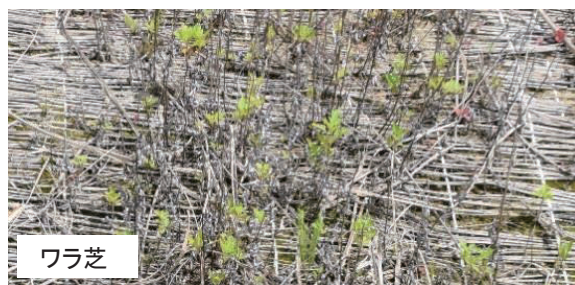
写真7 植生の状況(ワラ芝との比較、2018年6月)

郷土種緑化

ワラ芝
