トンネル入坑管理における顔認証技術の適用

概 要

Application of face authentication technology in tunnel entry management

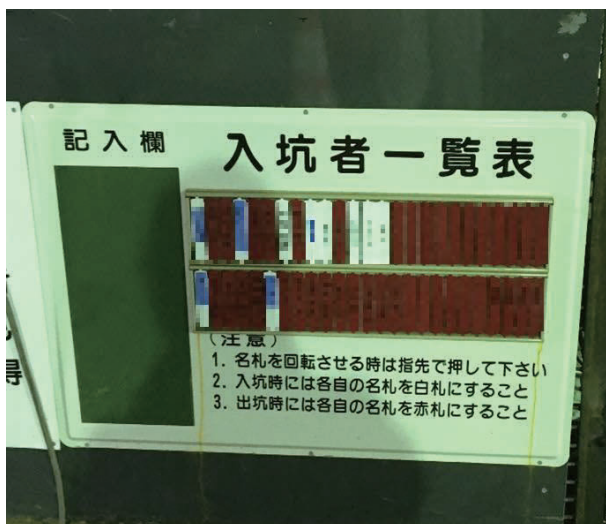
図1 入坑札

従来のトンネル入坑管理は入坑札(図1参照)を利用して行われている。入坑札とは、表面は赤色、裏面が白色になっている回転式の札である。各札の両面には現場関係者の名前が記載してあり、入退坑時に自分の名前が書かれた札を返すことにより、入坑状況を把握する事が可能となる。しかし入退坑時に札の返し忘れや間違った札を返してしまうなどの事態が発生した場合、入坑状況が不明瞭になってしまう。また、入坑札は人手で管理している為、入坑時刻及び、退坑時刻の管理ができないという課題もある。

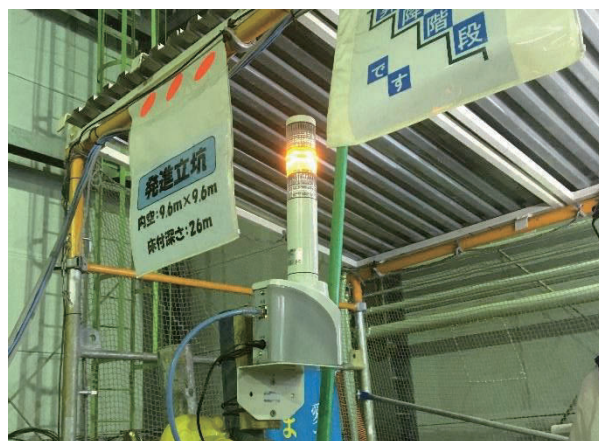
図11 パトライト

対象者の認証状況を目視で確認できるよう、立坑付近にパトライト(図11参照)を設置した。パトライトは認証結果に応じて点灯するように設定し、認証OKの場合は青色に点灯、NGもしくは、エラー(顔未登録)の場合に黄色に点灯させることにより、付近の現場職員に視覚的に結果を通知した。NG、エラーの場合もデータは記録され、NGの要因分析や未登録者の確認に利用した。
