## 表面はく離を再現した床コンクリート直仕上げ作業に関する一考察

### A Study on Direct Finishing Work of Concrete Floors with Reproduced Surface Delamination

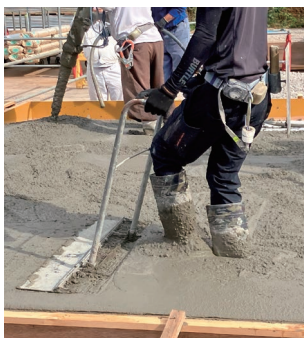
写真1 手動タンパー

タンピングには、手動タンパー・電動タンパーを併用した。また、騎乗式トロウエルは円盤の装着が可能な、重量220kgの機種を使用した。使用状況を写真1

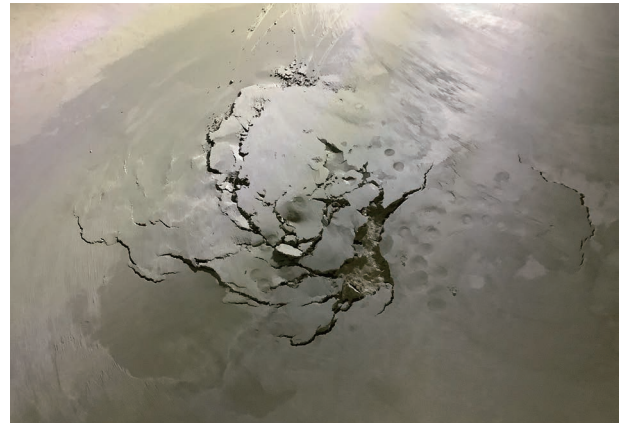
写真9 工区③ではく離状況

こうしたはく離はこて掛けによるせん断力がコンクリートの表層部と下層部との間にずれを生じさせたことが要因として考えられ、工区③では、写真9に示すように、円盤の回転方向に引きずられるようなはく離の様子が確認できた。

騎乗式トロウエルの円盤によるアマ出しを長時間実施し、回転ゴてでなくとも表面はく離が生じることが分かった。施工中にはく離が確認されたのは、凝結試験において試料Bが始発時刻を過ぎた程度、N式貫入試験においては貫入量が8mmとなった18:03（打設開始の4:08後）であった。工区③においてもはく離層はやや深い位置に生じた。
