1995年兵庫県南部地震で被害を受けた場所打ちコンクリート杭の損傷評価

Report on damage of cast-in-place reinforced concrete pile during the 1995 Hyogoken-nanbu Earthquake.

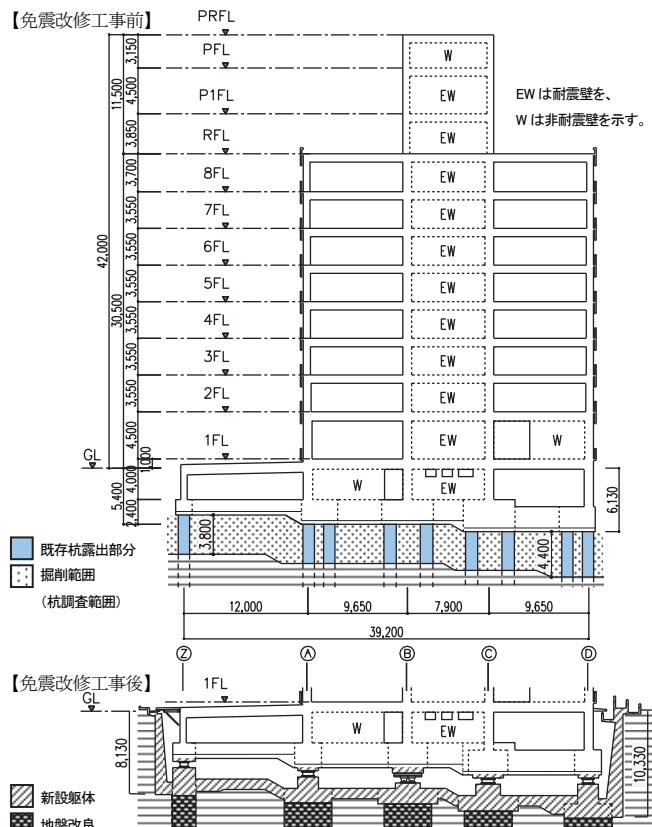
図1 免震改修工事前後の軸組(7通)

なお、図1に示すように、本建物は免震改修工事の際にGL-9~15mの範囲の地盤改良を行い直接基礎形式とすることにより、既存の杭の支持力に期待しない建物となっている。

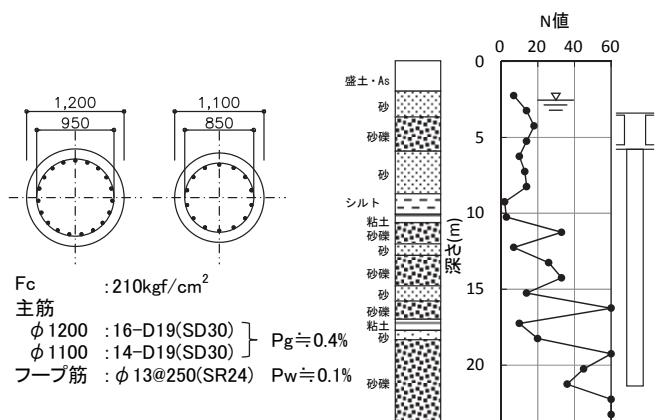
図3 杭断面

図3、図4に杭の断面および柱状図を示す。杭長15.0m~16.6m、杭径φ1200またはφ1100で、主筋はそれぞれ16-D19(SD30)、14-D19(SD30)、フープ筋はφ13@250(SR24)で共通である。コンクリートの設計基準強度(Fc)は210kgf/cm²である。

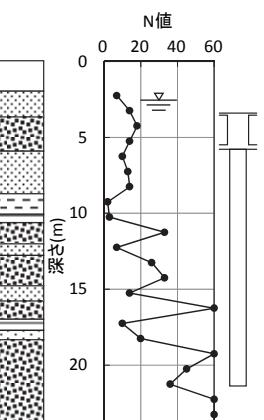
図4 ポーリング柱状図

液状化による噴砂が見られ、周辺地盤が約50cm沈下している。液状化はGL-3~10mの砂分を含む層で発生したと推定されている。なお、建物自体の傾斜や沈下は確認されていない。調査では、杭のコアボーリングの後、ボアホールカメラによる観察が行われ、杭頭部付近で水平および斜めひび割れが観察され、GL-10mよりも深い位置でひび割れが観察されている。

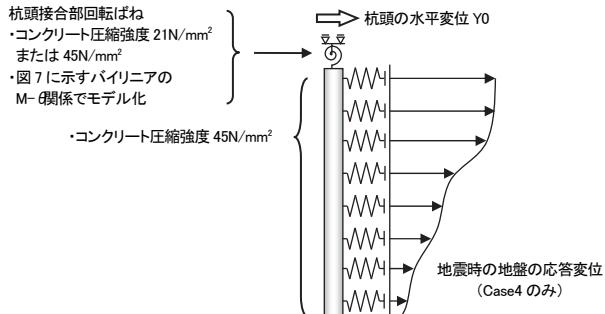
図 6 杭および地盤のモデル概要

解析対象の全杭に等しい杭頭強制変位を与え、杭及び杭頭接合部の応力を図 6 に示すような単杭モデルによって計算した。計算に用いた地盤のモデルは免震改修工事に伴い行われた地盤調査の結果をもとに作成した。なお、杭頭接合部については、当時の設計方法によりパイルキャップに飲み込まれない形式であったため、図 7 に示す曲げモーメントと回転角の関係を杭頭回転ばねにモデル化した。

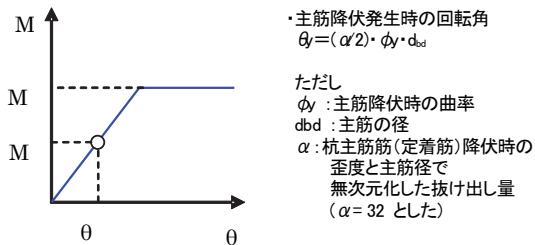
図 7 杭頭接合部回転ばねの M-θ 関係

杭コンクリートと鉄筋の力学的性質は、本建物の杭から採取した供試体の試験結果から表 1 に示す値とした。ただし、実際の被害状況で杭頭接合部の曲げ破壊が多く、一部で杭頭接合部付近にやや脆弱なコンクリートが見られた。そこで、杭頭接合部のコンクリートの圧縮強度は、杭頭の曲げ破壊を生じた杭(11 本)については軸部と同じ 45 N/mm^2 とし、それ以外の杭については 21 N/mm^2 とした。

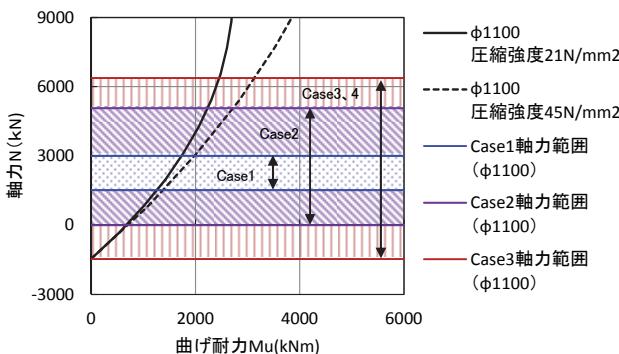
図 8 各 Case の軸力範囲と φ1100 の杭の Mu-N 関係

解析ケースは、各杭の軸力および地震時の地盤応答変位の有無で分け、表 2 に示す 4 ケースで検討を行った。各ケースの軸力の範囲および $\phi 1100$ の杭のコンクリート強度に応じた M_u-N 関係を図 8 に示す。

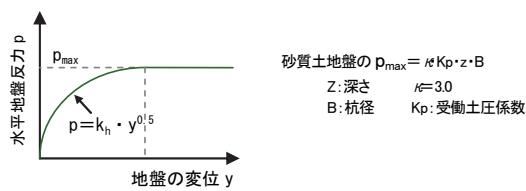
図 9 地盤の非線形水平地盤ばね p-y 関係

Case1～3 は地盤の変位を考慮せず、杭頭の強制変位のみを与えたケース、Case4 は、杭頭の強制変位と地震時の地盤の応答変位を与えたケースである。非線形水平地盤ばね $p-y$ 関係は図 9 に示すように想定した。また、図 10 に Case4 で想定した地盤の応答変位算出のための加速度波形と応答スペクトルおよび地盤変位分布を示す。この地盤変位は、永野他³⁾による二次元差分法を用いた 1995 年兵庫県南部地震の本建物近傍の工学的基盤上の計算地震動を入力波とし、液状化を考慮した有効応力解析により求めた杭頭位置の地震動において、加速度が最大となるとき(図 10 時刻(a))の地盤変位分布とした。Case4 においては液状化の影響を考慮し、過剰間隙水圧比の応じた低減を行った。
