## 1995年兵庫県南部地震で被災した杭基礎建物の損傷要因に関する検証

### A study of cause of damage to pile foundation buildings in the 1995 Hyogo-ken Nanbu Earthquake

本報告で対象とする杭基礎建物は、1973年に竣工した地上8階、地下1階の耐震壁付SRC造の事務所建物である。対象建物は1973年に竣工した庁舎で、地上9F、地下1F、塔屋1Fの鉄骨鉄筋コンクリート造である。建物の平面形状は南北方向が28m、東西方向が57mの長方形であり、階高は、3.55m～4.50mである。

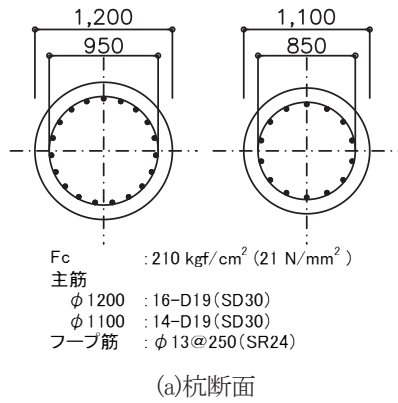
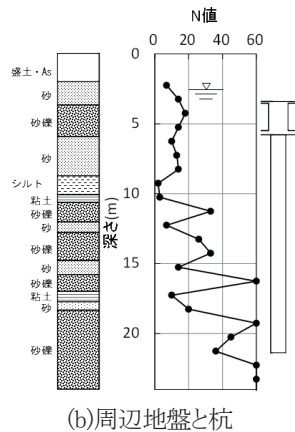
図5 杭姿図と周辺地盤のN値

基礎構造は場所打ちコンクリート杭による杭基礎形式である。本建物の杭の断面図を図5(a)に示す。杭径φ1100(主筋16-D19、フープ筋φ13@250)の杭が91本、φ1200(主筋14-D19、フープ筋φ13@250)の杭が33本である。材料強度は、主筋がSD30、せん断補強筋がSR24、コンクリートの設計基準強度 $F_c$ は210kg/cm<sup>2</sup>である。図5(b)に示すように、杭先端は砂礫層に支持されており、杭頭はGL-6m付近で

あり、杭頭付近の砂、礫混り砂、シルト質砂、砂質シルト層のN値は2～14の範囲である。

各杭の損傷パターンは既往の文献<sup>5)</sup>で報告されているとおりである。杭は合計 124 本であり、今回の掘削により、杭頭接合部から  $1D$  ( $D$ : 杭径) の範囲に曲げ破壊が見られた杭が全体の 90%以上、杭頭付近にせん断破壊を生じた杭が 9 本、杭頭接合部にずれを生じた杭が 4 本あった。地震直後に行われた調査においては、上部構造には外壁、柱梁、耐震壁にひび割れは生じたが、軽微な補修が必要な程度で、耐震性能上、大きな問題はないとされている。杭周辺の掘削時、建物直下の地盤には液状化の痕跡が確認されている。
