# 外部階段用ルーバーの風騒音検討

# A Wind Tunnel Study on Wind-Induced Noise on Louvers for External Staircases

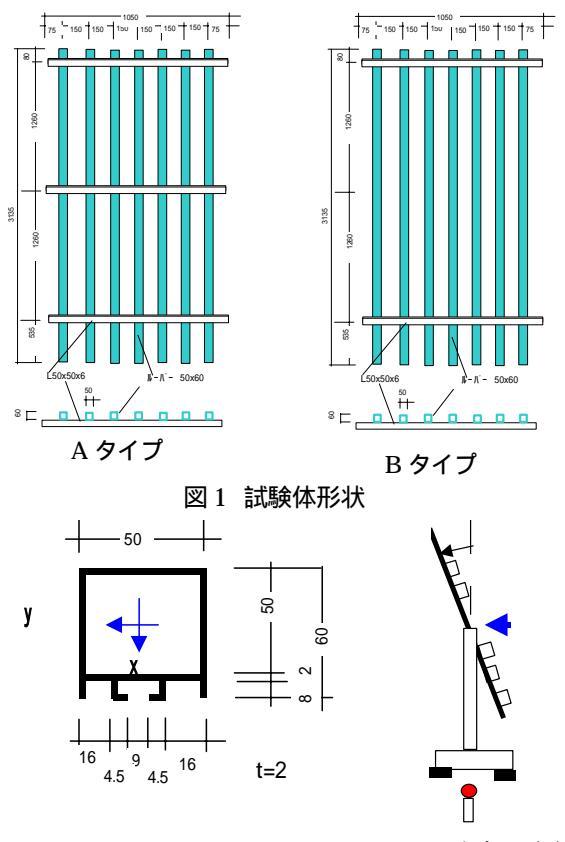
図2 ルーバーの断面形状

図1から図2に試験体形状を示す。試験体は実大であり、 境界条件(支持条件)は実物と同じである。ただし、ルー バーの本数は風洞断面の制約上減らしている。対象とし たルーバーは,鉛直方向に外部階段に縦方向に固定さ れるものである。ルーバー断面は図2に示すように概ね 50mmx60mmのアルミパイプ(厚さ2mm)である。

図 2 にルーバーの断面形状を示す。図3、図4に風洞 内への設置状況を示す。 ルーバーは 図4で上から

と呼ぶことにする。両端のルーバー固定部材の中央 部を風洞床面に固定した治具に取り付けた。取り付け部 は鉛直面内に回転可能なようにピン支持とした。また,試 験体の剛性不足を補うため,両端のルーバー両端の支 持部材を および の位置で連結する補剛部材で連結 した。結果的に、長方形の枠にルーバーを固定したことに なっている。ルーバー以外の部位は,それ自身から不用 意な騒音が発生しないように,布およびスチレンシートで カバーした。 なお、ルーパの断面性能は次である。

断面積 4.7cm<sup>2</sup> , 断面 2 次モーメント: Iyy 17.1cm<sup>4</sup> Ixx 22.1cm<sup>4</sup>

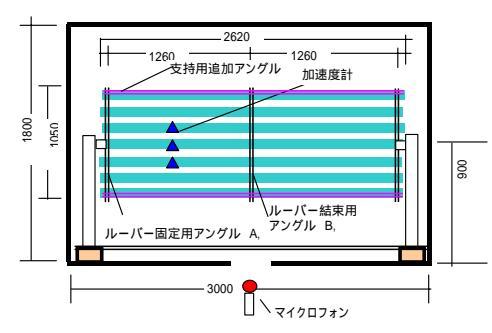
図4 試験体の風洞内への設置方法

計測項目は,音圧と加速度(6点)である。音圧はマイク ロフォンを風洞床下約 10cm 位置に設置して計測した。 風洞床には約 30cm の穴が設けられている。加速度は 図 4 の三角シンボルに示す位置に圧電型加速度計6台 を設置し,風方向および風直角方向について計測した。 サンプリング周波数は一旦同時に 20000Hz で収録し音 圧についてはそのまま、加速度については 2000Hz に間 引いた。

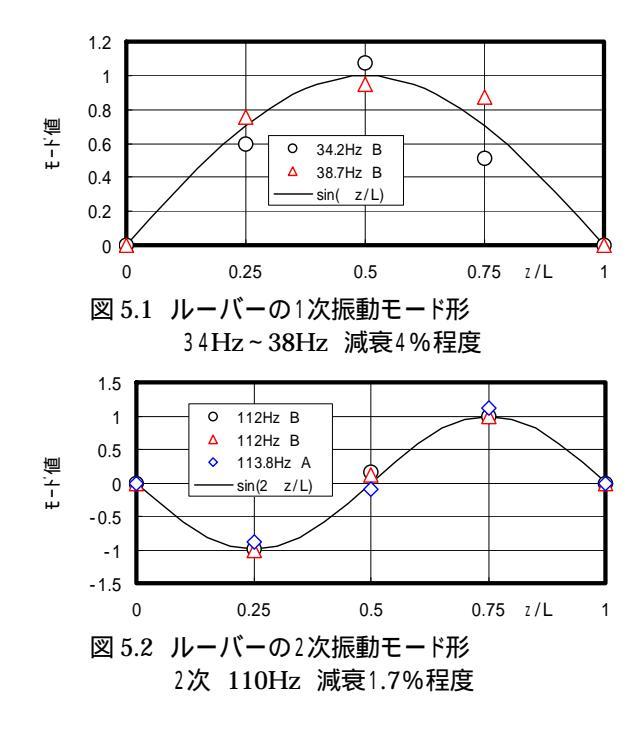
ここでは、ハンマリング時の加速度応答から求められたy 方向(図2参照:概ね風直交方向)の固有振動数、減衰定 数、振動モード形例を示す。Aタイプの中間バーのあるも のの場合、ないBタイプのものに比べると固有振動数およ び減衰が同定し難い傾向があった。同定できた振動モー ド例を、図5.1、図5.2に示す。

中間連結材のないBタイプの場合 典型的な1次、2次 モード的形が得られているが Aタイプの場合、図5.1に 見えるように典型的な1次モード相当のモード形が同定で きなかった。 2次の固有振動数はA, Bタイプでほとんど 変わっていない。なお、ルーバーごとに固有振動数は微 妙にずれていた。ルーバーの固定度の差によるものと考 えられた。固有振動数の値そのものを見ると、同定された 固有振動数は、両端単純支持梁と両端固定梁としての計 算値のほぼ中間の値を示した。ルーバーの取り付け部分 の固定度が微妙に影響していると考えられた。

減衰定数は、4%(1次モード)、1.7%弱(2次モード)と 比較的大きい値が得られた。ルーバーの取り付け方法が 減衰定数の値に影響していることが考えられた。2次の方 が1次に比べかなり小さい。

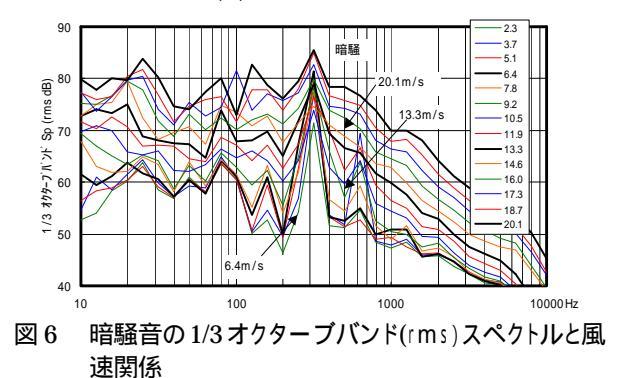
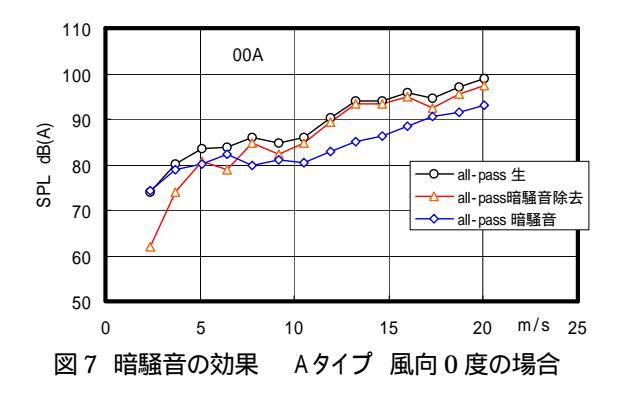
した。使用した風洞は 風騒音測定用の仕様ではない。 そのため、問題とすべき風騒音の発生の有無についての 判定は、マイクロフォン出力の処理結果(暗騒音成分を除 去)と実験時の音の体感を組み合わせて判断することに した。発生騒音の評価指標としては、所謂 全周波数込 みの総合指標としての音圧レベル:SPL の A 特性 (dB(A))、に加えておよび個々の特定振動数での音圧レ ベルの検討(フーリエrms スペクトルの dB 表示)、1/3 オク ターブバンドスペクトル(rms、dB 表示)などを採用した。 SPLのdB(A)や1/3オクターブバンドスペクトルのみでは 周波数分解幅が大きすぎて、特定の周波数発生が特定 し難いからである。図6は 各風速での暗騒音の 1/3 オク ターブバンドスペクトルを示す。300Hz およびその2 倍の 600Hz に共通なピークが認められる。この成分は風洞の 冷却ファンから発生している。図7は、暗騒音のSPL値(A 特性)とルーバーから発生している SPL 値(A 特性)に及 ぼす風洞暗騒音の影響度合い例を示した。風洞暗騒音 は風速が高くなると大きくなる。暗騒音を除去することで, 概ね 5dB 程度 dB(A)値が低下する。

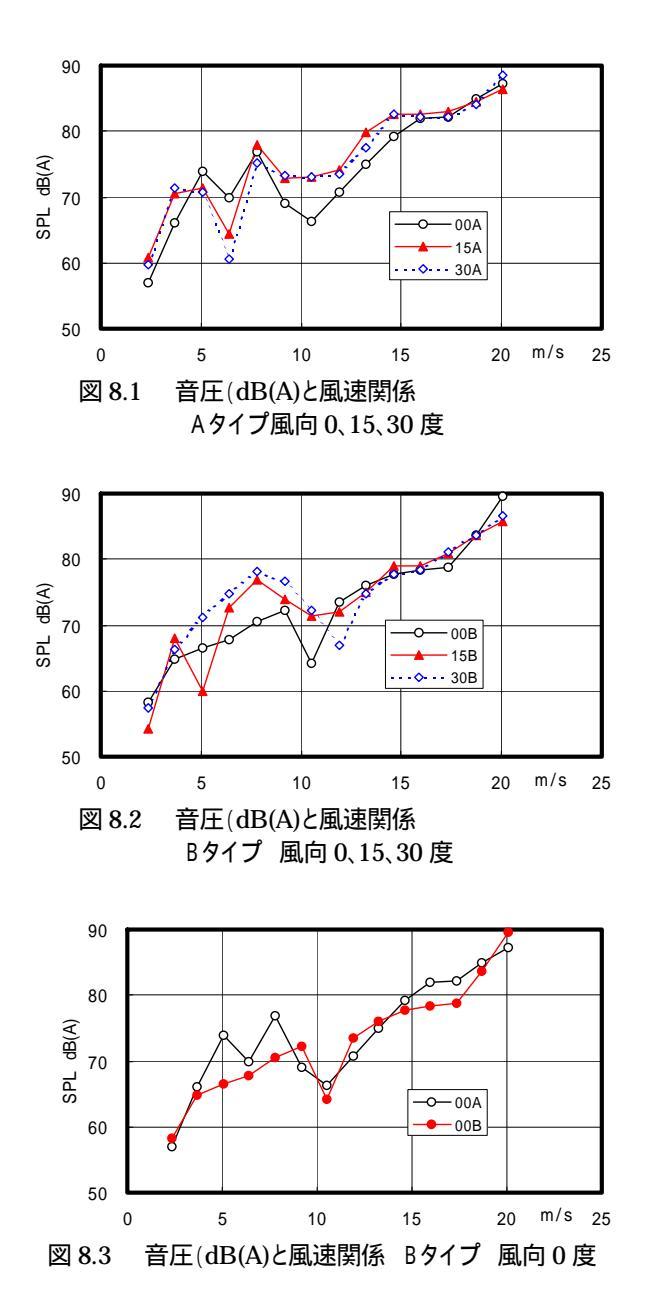
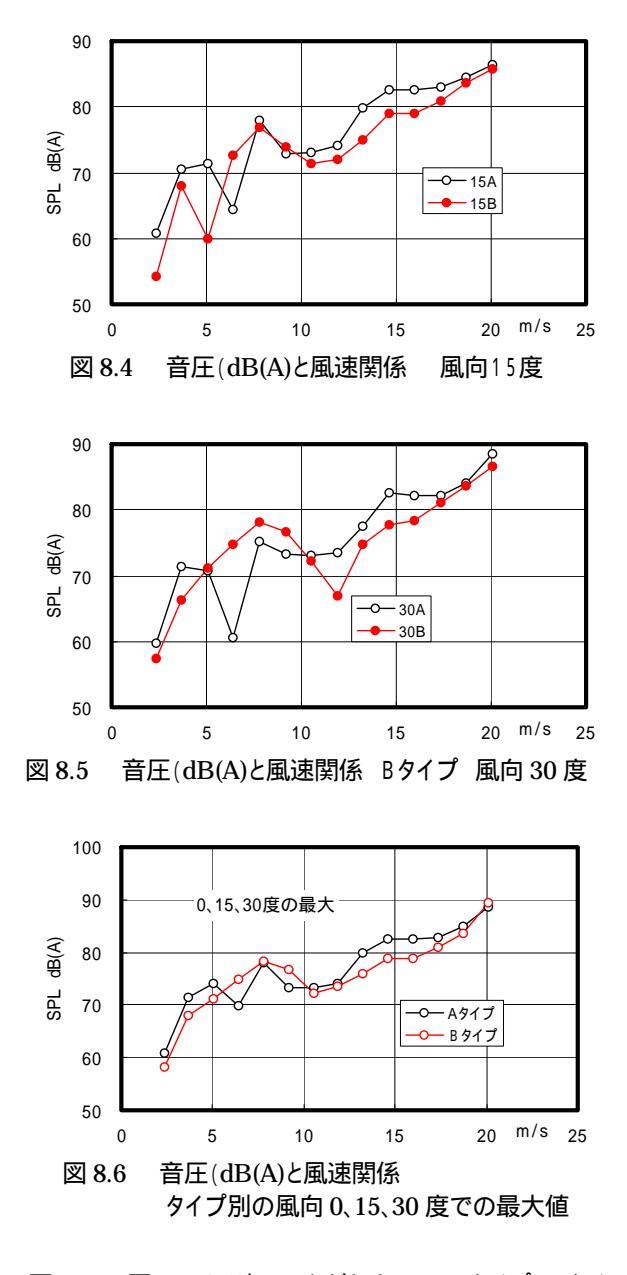
次に タイプA およびB の各風速で発生した風騒音の 音圧レベル(db(A) 暗騒音除去後)を図8.1~8.6に示 す。

図8.1~図8.6より次のことがわかる。 Aタイプ, Bタイ プとも風速8m/s 当たりで音圧がピークをとる。風向による 違いおよびタイプによる違いは顕著でない。

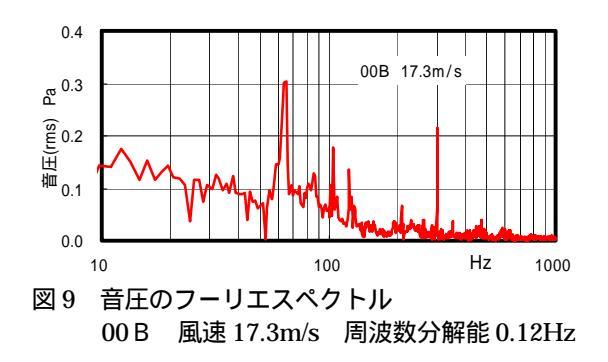
図9には 音圧のフーリエスペクトル(rms)例を示す。図 中約 62Hz のピークが最も卓越している。

この周波数は風速に比例している。測定した風速が 20m/s 以下の場合,音圧の高い周波数はせいぜい 200 ~300Hz 以下にあることがわかる。またこれは高い音の 発生がないという計測中に体感と一致していた。なお、図 の300Hzのピークは前述の様に風洞の冷却ファンから生 じている成分である。

図9のスペクトルピークの62Hz はSt=0.18になる。

次に,各風速段階で図9のように音圧のフーリエスペク トルを描いて風速に比例する周波数成分についてより詳 細に検討する。ストローハル数(St)を次式で定義する。

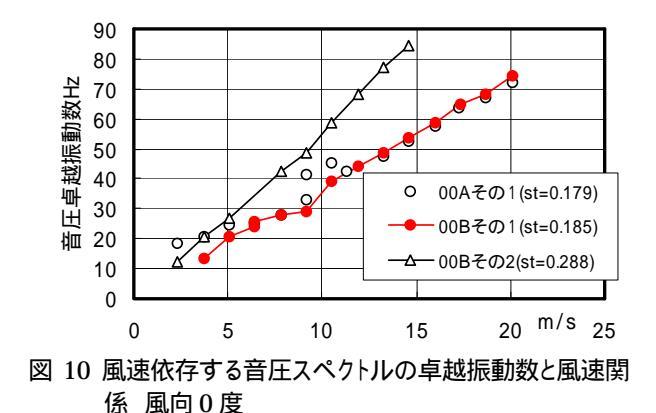
図10 は音圧の風速に比例する成分に関して,卓越振 動数と風速の関係を示したものである。風速比例成分は 複数個認められる場合がありそれをも示している。風向 0°の場合,試験体AとBで約0.18に相当するストローハ ル数が共通に認められる。Bタイプでは、1 番目のものの 約1.5倍に当たるストローハル数0.29も認められた。これ らの成分は、複数本配列したルーバーからの渦の発生に 伴うものである。この値はルーバー単体(1本)の場合のス トローハル数(0.12 程度)<sup>2)</sup>よりも大きく、1.5倍程度の値 になっている。この傾向は前出<sup>1)</sup>の手摺子(奥行/見付幅 比:d/b=2)でも認められている。そこでは、単体で約0.15 のストローハル数(文献<sup>2)</sup>では0.08と0.13)がルーバー 本数13本では0.23まで増加している。

風向30度までの範囲ではストローハル数に大きな変化 はないが、第1、第2のストローハル数が風向角の増大とと もに収斂傾向が認められる。 なお、今回の音圧レベルの 結果については、3.3で既往の手摺での実験結果と比 較して議論する。

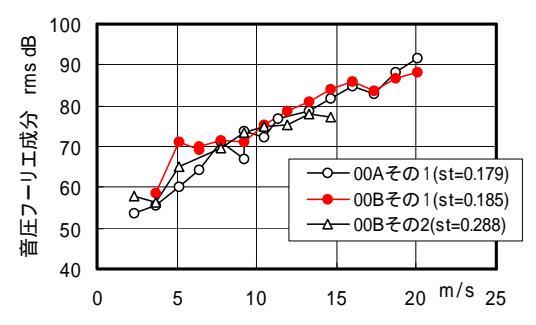
図11 風速比例する卓越成分の音圧フーリエ振幅 rms 周波数分解能 1.2Hz

図11 は図10に示したストローハル数成分の音圧(周 波数分解能1.2Hz、rms 音圧のデシベル表示)と風速 の関係を示したものである。dB 値は風速とともに概ね単 調に増大している。ストローハル数0.18に対応する大き さは、試験体AとBではほとんど差が認められない。

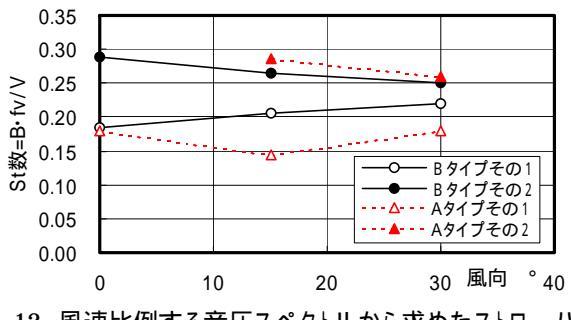
図 12 風速比例する音圧スペクトルから求めたストローハ ル数と風向関係

図12 は計測した全ケースで求められたストローハル 数と風向の関係を示したものである。風向による違い,試 験体による違いはそれほど顕著ではない。

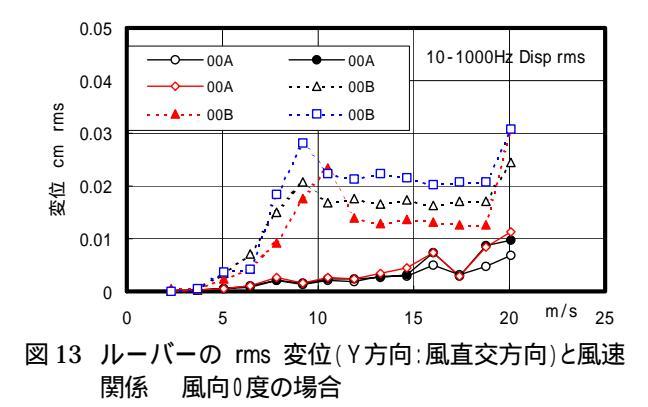
図13 にルーバーの風向直交方向の振動の大きさと 風速関係例(風向0度)を示す。振動の大きさの指標は加 速度計位置の変位の rms(10-1000Hz)である。 この量 は、加速度のフーリエスペクトルより求めている。なお、

変位と風速関係はルーバー位置による違いはあまりなく、変位の大きさでみるとタイプAの方がかなり小さい。

タイプBの場合、約9m/sの位置にピークがあるが、これ は、1次固有振動数と渦の発生振動数の一致(f1=34 Hz、B=0.05m、St=0.184 として 共振風速 V=9.23m/s) に伴うものである。 タイプAの場合 これに相当するピー クが認められず、変位と風速との関係は単調である。

タイプBでは、ストローハル数 0.288 渦に対する共振風 速として、1次に対して5.9m/s、2次 に対して19.4m/s が考えられる。前者のピークは認められないが 20m/s付 近での急増は後者に対応する可能性がある。

最後に、今回のルーバーの発生騒音のレベルについ て、既往の手摺の実験結果1)と比較する。そこで扱われて いる手摺子(桟)と今回のものの特性を表1に示す。著し い発生音を生じた例としてTR - S3、および発生音が著 しく抑制された例としてTR - S4(端部にゴムシート挿入) を取り上げ、その音圧レベル(dB(A))を今回の結果と重 ね合わせて図14に示した。図14にdB(A)と風速の関係 を示す。TR-S3 では,風速 4m/s付近で1次固有固有振 動数および 16m/s付近で,2次固有振動数が卓越した騒 音が発生していた。この時、手摺子支持部でのガタツキ音 が発生していた。一方今回のルーバーでは、1 次固有振 動への共振的な現象は図13に見える様に起こってはい るがガタツキ音の発生はなく、2次固有振動への共振風 速(ストローハル数0.18)は約33m/sとかなり高い。

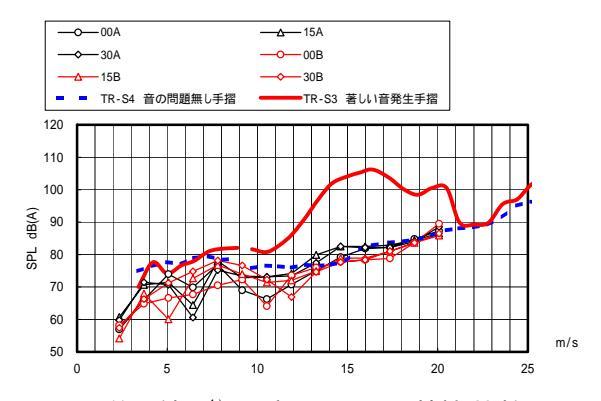
既往の結果<sup>1)</sup>との音圧レベル(A特性)比較 図 14

図14の音圧レベルから見て、本実験での結果は,音 の問題のなかった TR-S4 の結果と同等であると言える。 結局、今回のルーバーは、測定風速範囲では、TR-S4 と 同様 減衰定数が大きいために大きな騒音の発生がなか ったものと考えられる。
